CATÁLOGO DE BIENES PATRIMONIALES CULTURALES DEL MUNICIPIO DE BETANCURIA

TOMO I: MEMORIA

Ayuntamiento de
Betancuria

TOMO I : MEMORIA DEL CATÁLOGO DE PROTECCIÓN

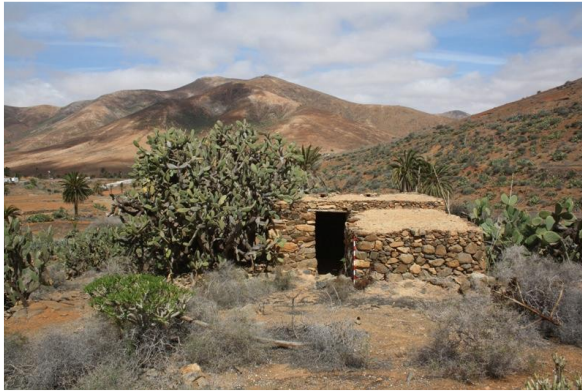
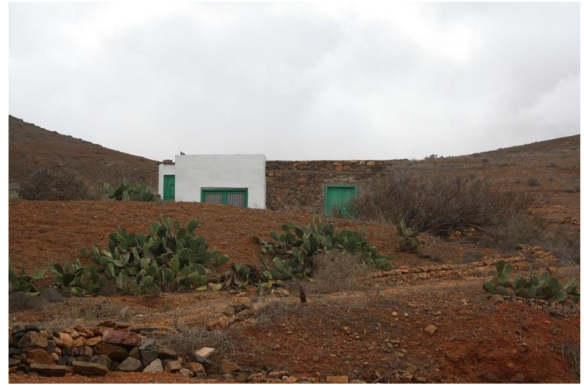
Edificios integrados en el paisaje.

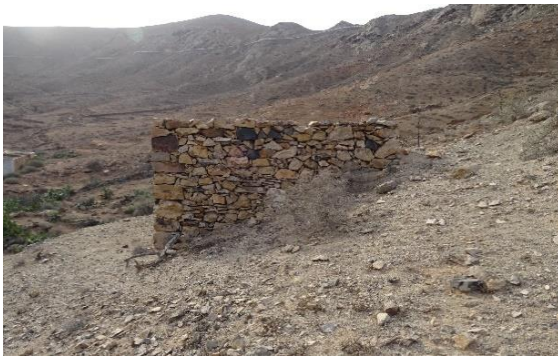
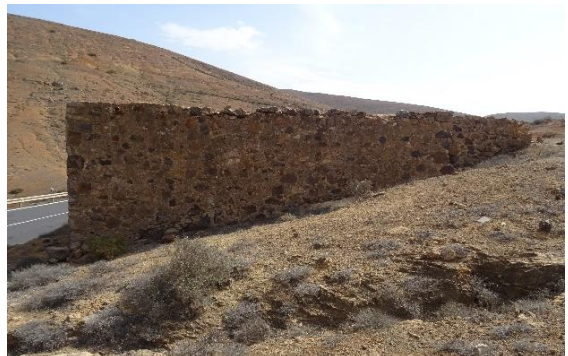
Edificios integrados en el paisaje, utilizan la ladera para formación de uno de sus lados

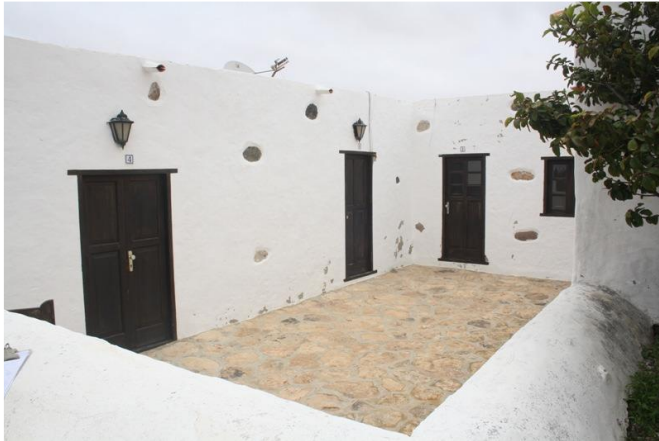
Crujías en "L" y patio.

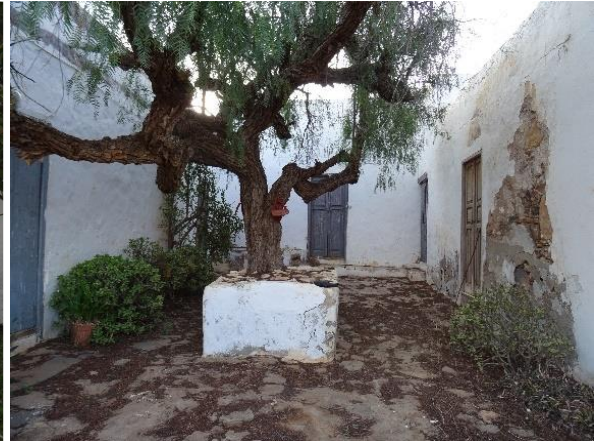
Crujías en "U" y patio.

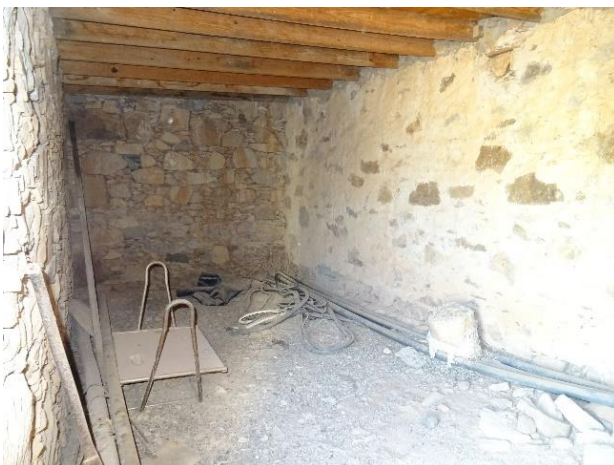
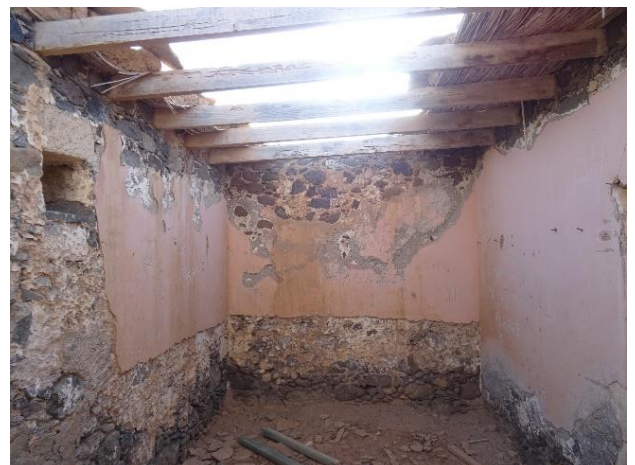
Interiores generalmente cuadrangulares.

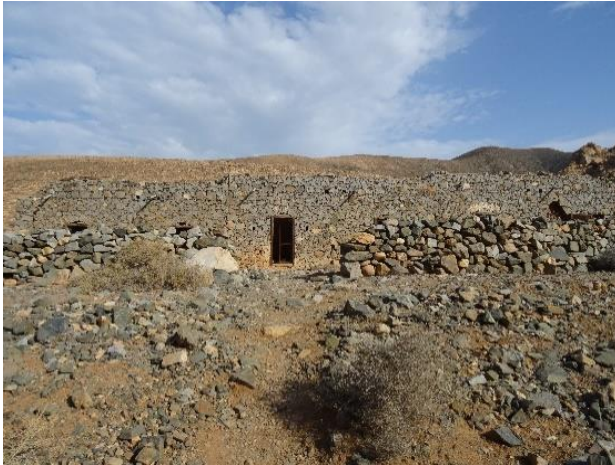
Los paramentos ciegos predominan.

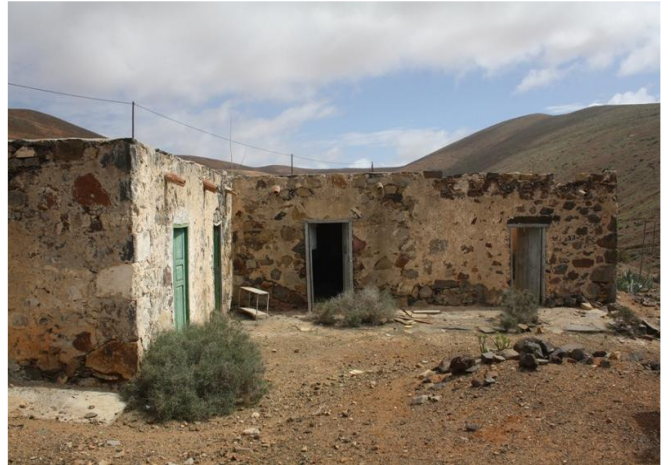
Fachada con huecos regulares.

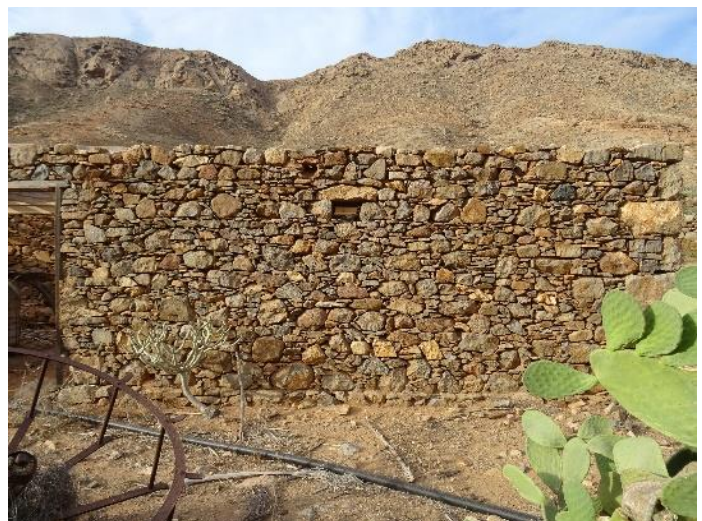
Ventana tronera orientada al norte.

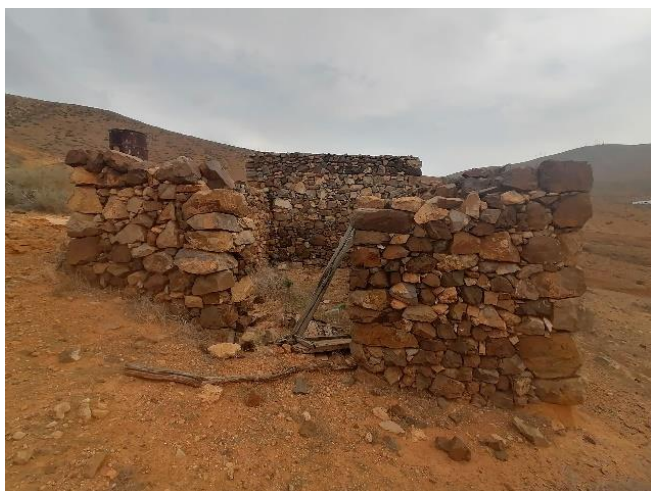
Corral.

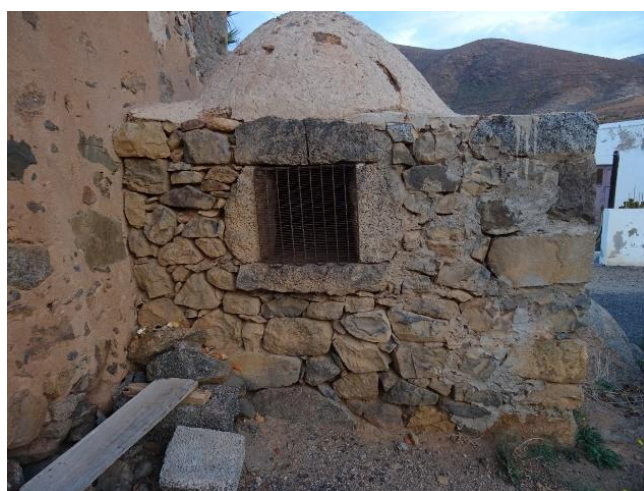
Edificio con horno exterior adosado

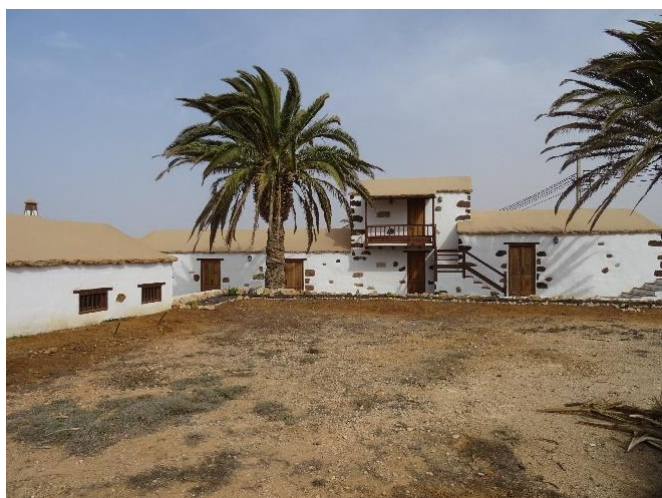
Casas con sobrado, huecos regulares y ornamentación. Son ejemplos excepcionales.

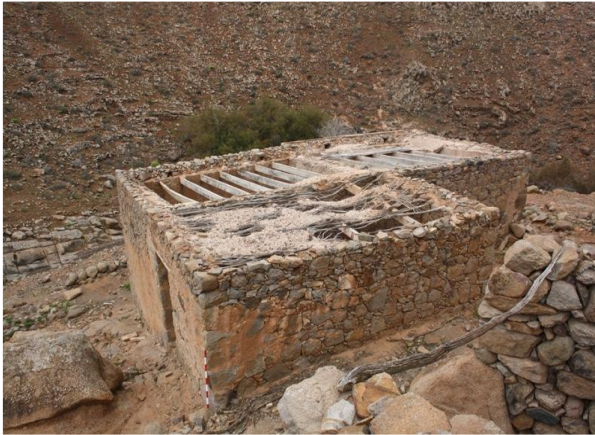
Cubierta plana.

1. Las planas, con una sola pendiente muy ligera que conduce las aguas a las gárgolas de evacuación, realizadas generalmente con mediacaña en madera, con dos tejas enfrentadas o de cantería.
2. Las inclinadas son a dos aguas.

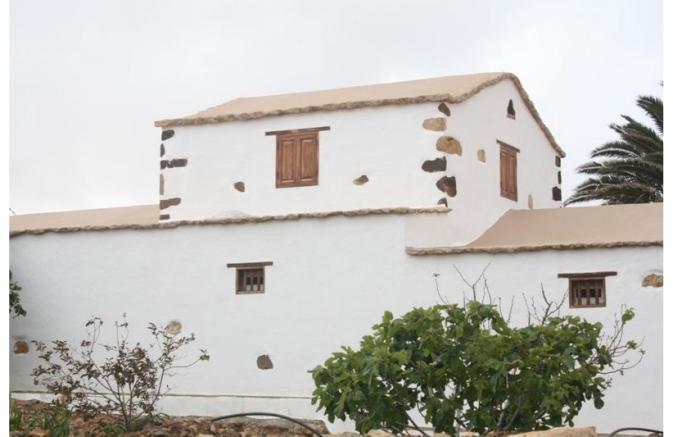
Cubierta inclinada.

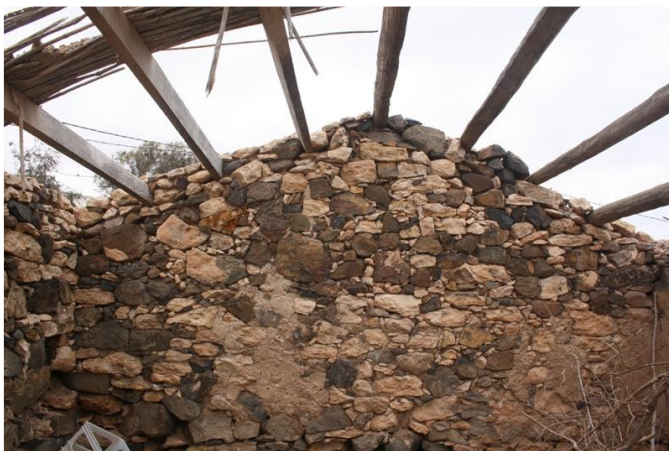
Muro de mampostería con caliches, basalto, gabro y ripio.

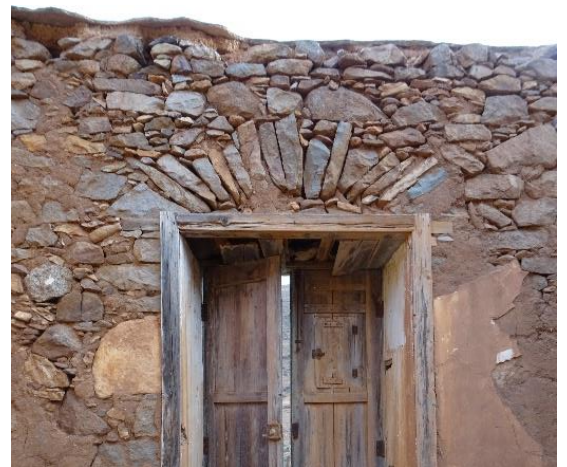
Arco de descarga que sustituye al dintel.

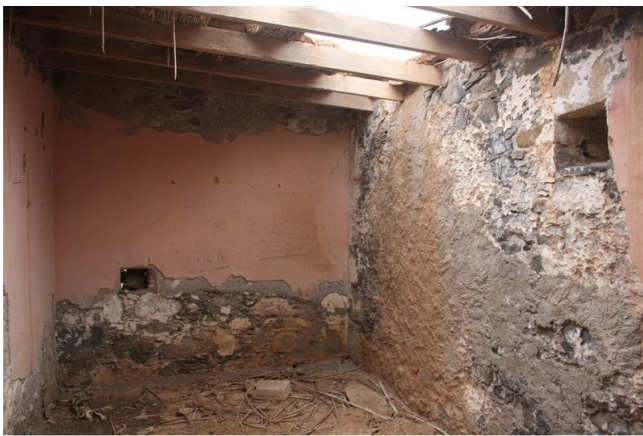
Vigas canteadas.

Las techumbres planas se realizan con armadura de vigas desbastadas o canteadas y empotradas en los muros. Las inclinadas utilizan la armadura de par-hilera con pares desbastados o canteados y generalmente sin tirantes. Los pares se empotran en los muros al carecer de estribo. En ocasiones, cuando la luz entre sus muros lo permite, los pares se colocan en sentido longitudinal empotrados en los muros de formación de pendiente de cubierta.

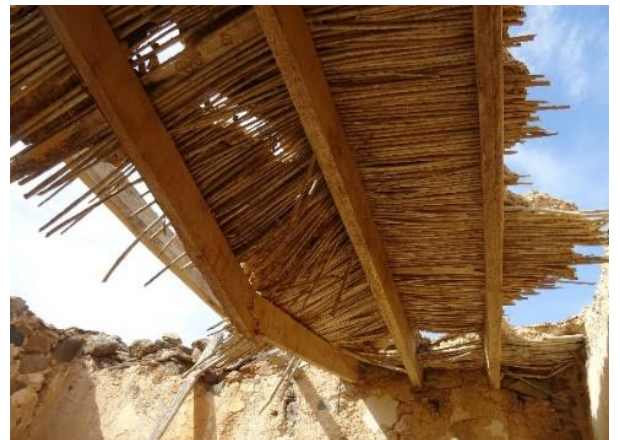
Empleo de la tilla realizada con cañas.

Los espacios entre pares o vigas se rellenan con tilla para aislamiento térmico. Sobre la armadura se realizan varias capas de torta como impermeabilizante, con una mezcla de adobe y paja o restos de la trilla, ésta le aporta resistencia y minimiza las fisuras. No se utiliza la teja árabe para su terminado, salvo contadas excepciones.

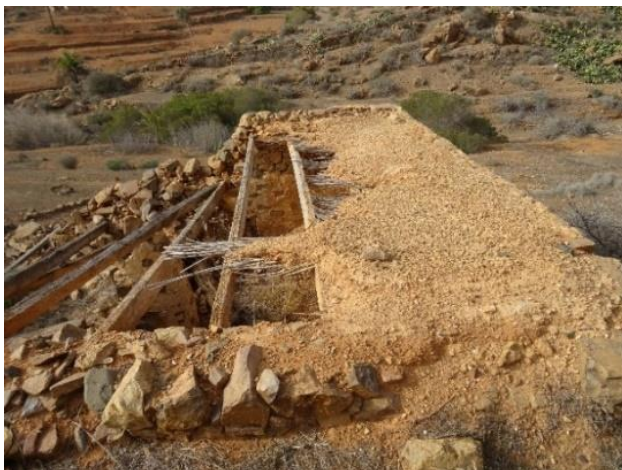
Sistema constructivo con vigas, tilla y torta.

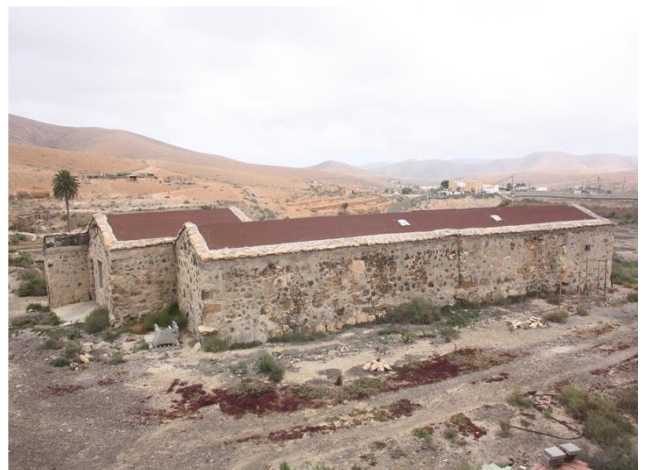
Acabado de cubierta con torta.

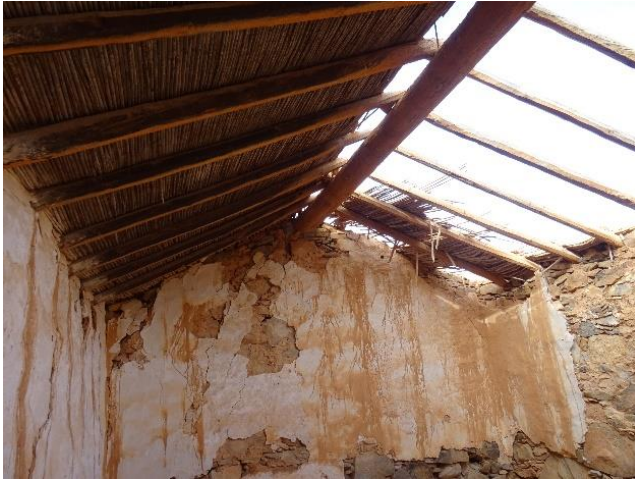
Sistema constructivo con vigas, tilla y torta

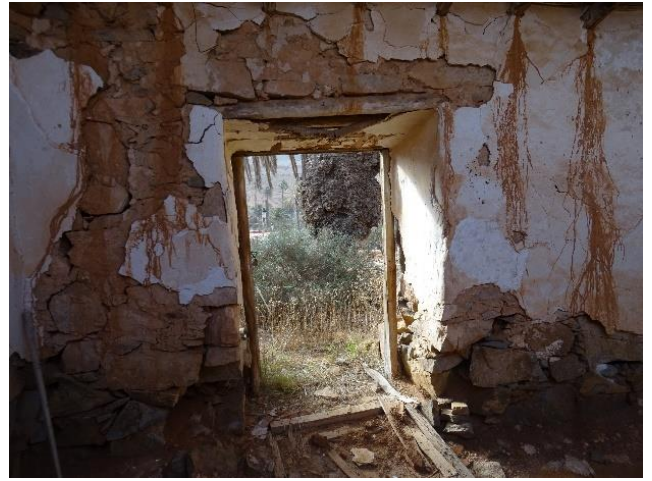
Encalado interior y albeado

Las paredes no siempre se revisten en sus exteriores, cuando hay presencia de revestimientos se realizan con morteros de cal o con albeados. Para los interiores se utiliza también el mortero de cal, el albeado y la torta de adobe y paja. También se pueden encontrar interiores sin revestimiento.

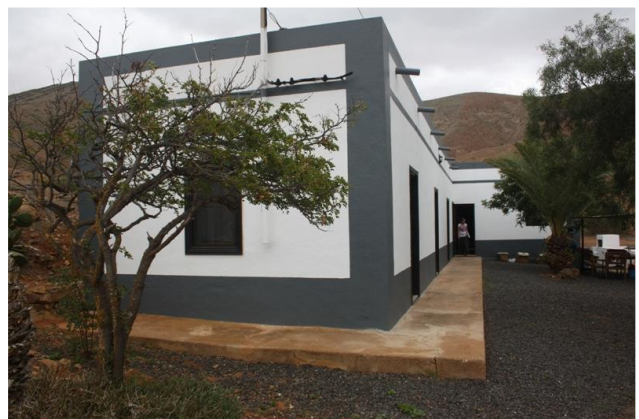
Ejemplo de ornamentación pintada

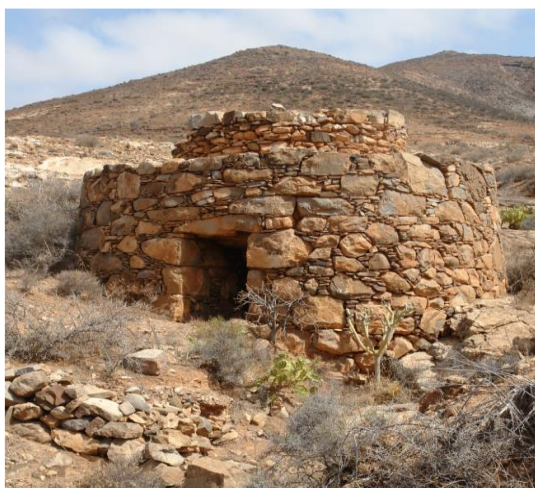
Ejemplos de hornos de cal domésticos o caleras

La forma de los hornos es troncocónica, en la parte superior se deposita la piedra caliza y en la inferior lleva una parrilla con el combustible debajo. Esta abertura servía para ventilar el horno y extraer la cal ya cocida. Según el combustible, se distinguen dos tipos de hornos de cal: los de leña o domésticos denominados caleras y los de carbón o industriales llamados de continuo.

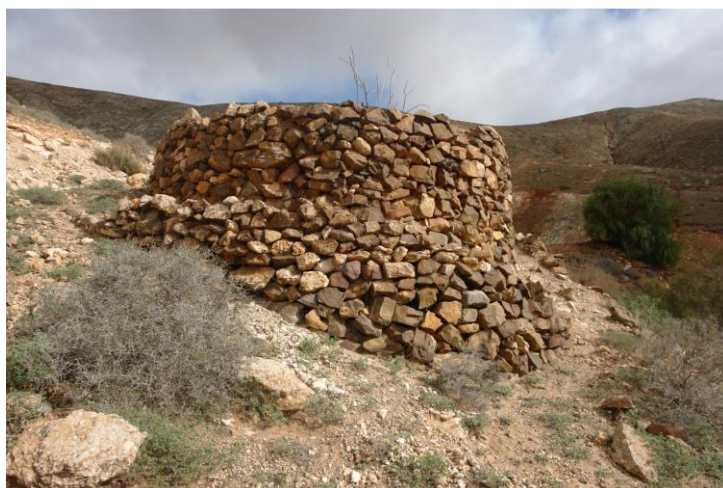
Los hornos de cal domésticos o caleras, son los más numerosos. Suelen emplazarse en zonas próximas a caliches destinando la cal resultante al consumo de la comunidad que la demandaba

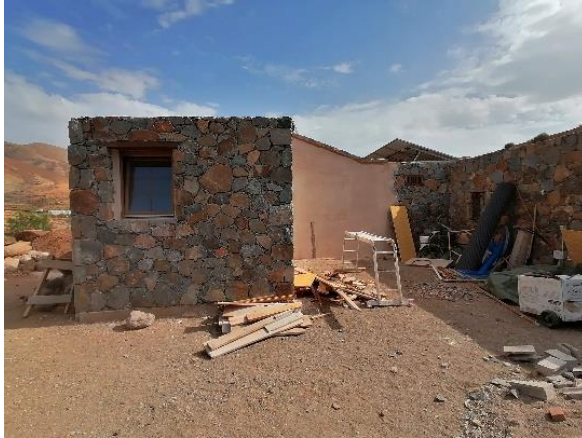
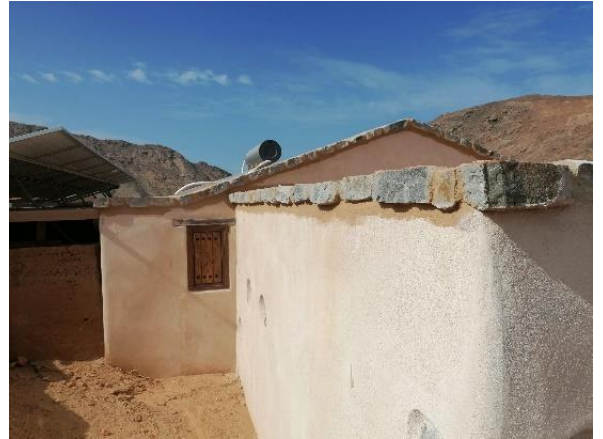
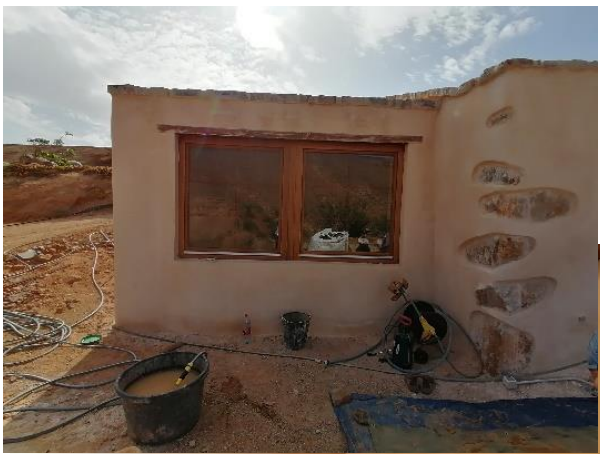
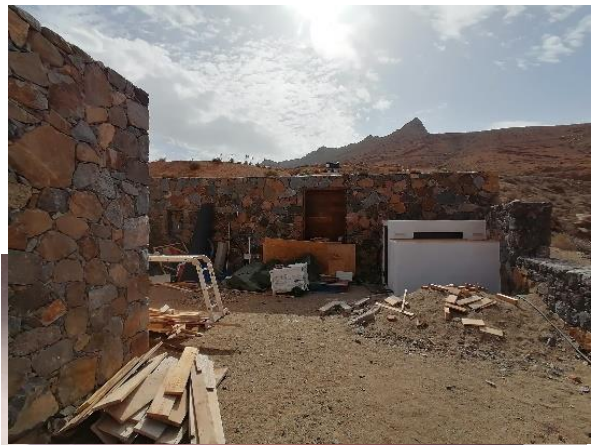
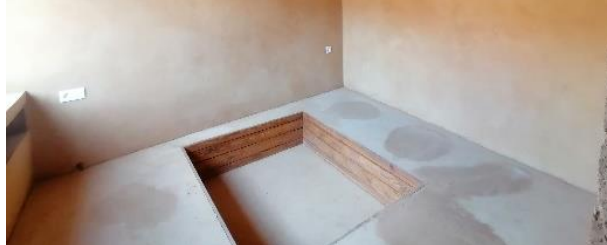
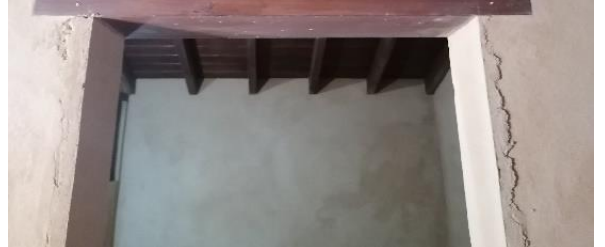
FICHA: BET-008

JUSTIFICACIÓN: En la edificación original se han realizado obras de reforma y ha perdido su morfología original con la introducción de nuevos volúmenes y materiales. Esto ha dado lugar a la modificación de las composiciones originales de fachada (apertura de nuevos huecos) y de la volumetría. En el interior también se ha modificado de forma desacertada. Todo ello contribuye a una pérdida notable de valor patrimonial debido a la descontextualización generada. Se ha perdido los valores ambientales y arquitectónicos originales respecto a la arquitectura tradicional, tanto en su interior como exterior.

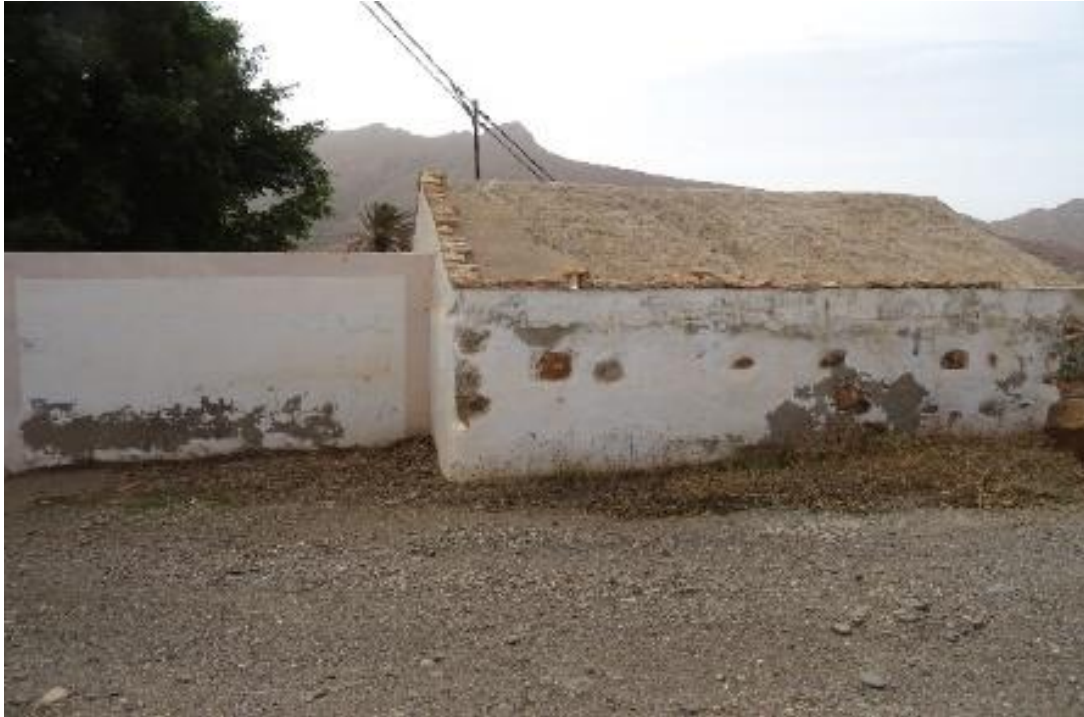
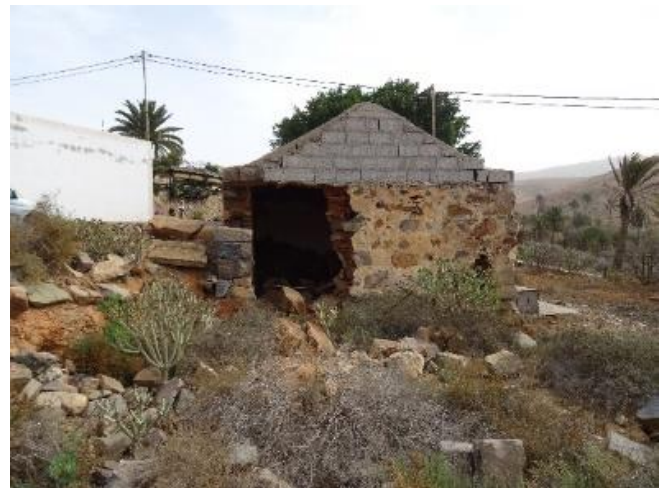
FICHA: BET-012

La cubierta original se ha sustituido por un forjado inclinado a dos aguas de viguetas y bovedillas, ajeno al lenguaje de la arquitectura rural tradicional canaria. Lo que implica una alteración sustancial de la edificación al ser un elemento relevante en esta arquitectura. La fachada lateral presenta una perforación de gran tamaño en el muro de cerramiento. Todas estas actuaciones implican una importante pérdida de valor patrimonial del inmueble y desvirtuación del mismo.

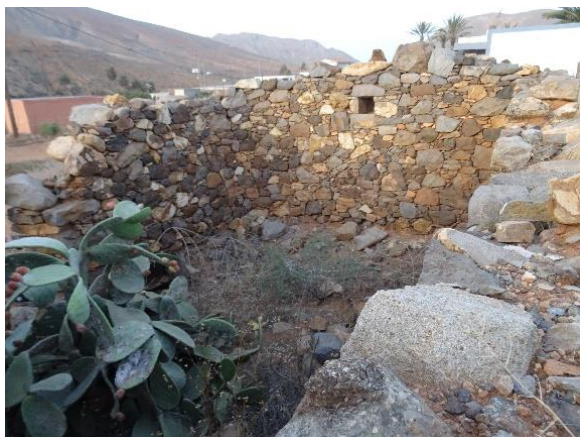
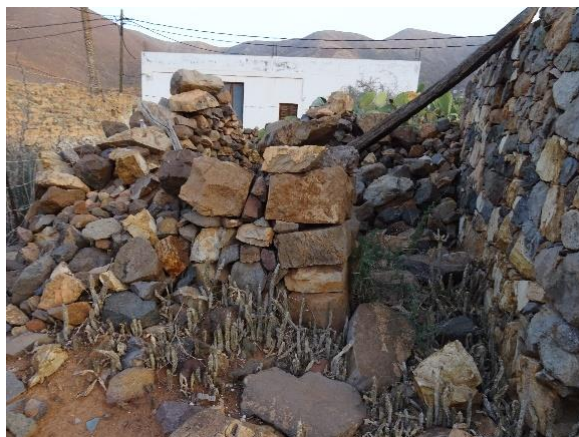
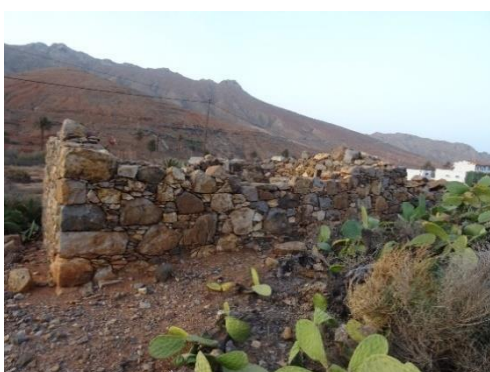
FICHA: BET-025

El estado de deterioro avanzado ha dado lugar a una modificación sustancial de la conservación de la morfología original del inmueble, debido a la desaparición de la cubierta como elemento relevante en esta arquitectura y al desmoronamiento incipiente de sus muros.

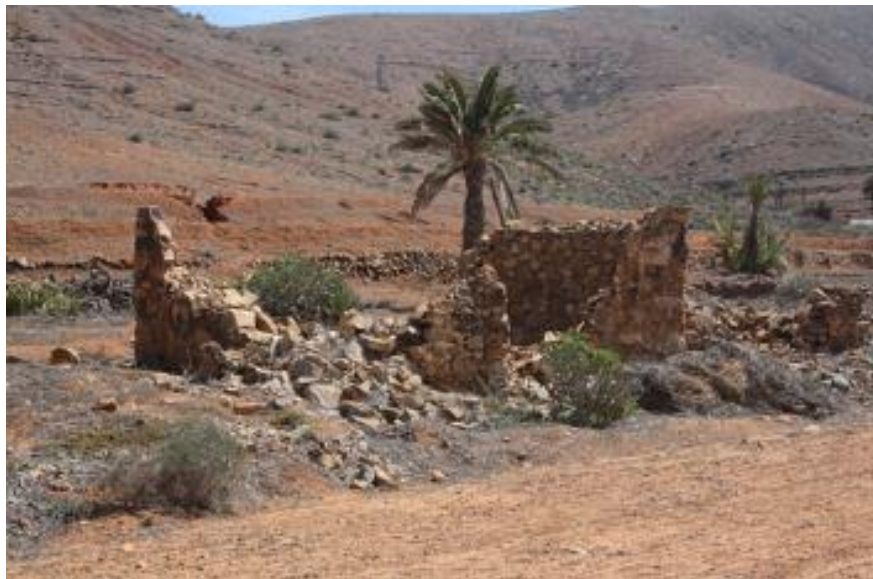
FICHA: BET-037

El estado de deterioro avanzado ha dado lugar a una modificación sustancial de la conservación de la morfología original del inmueble, debido a la desaparición de la cubierta como elemento relevante en esta arquitectura y al desmoronamiento de sus muros de fachadas, lo que implica la pérdida de sus composiciones originales.

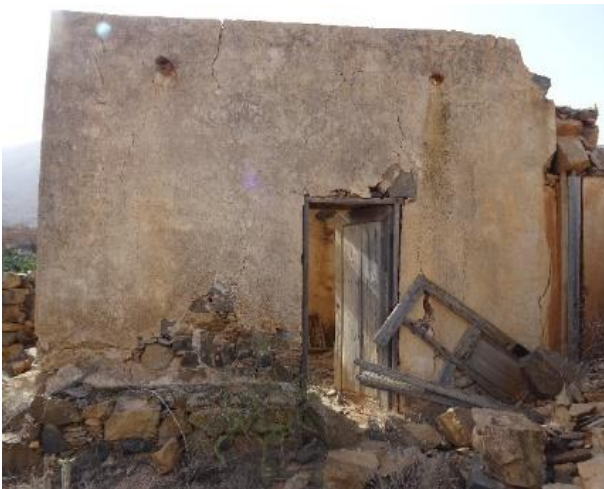
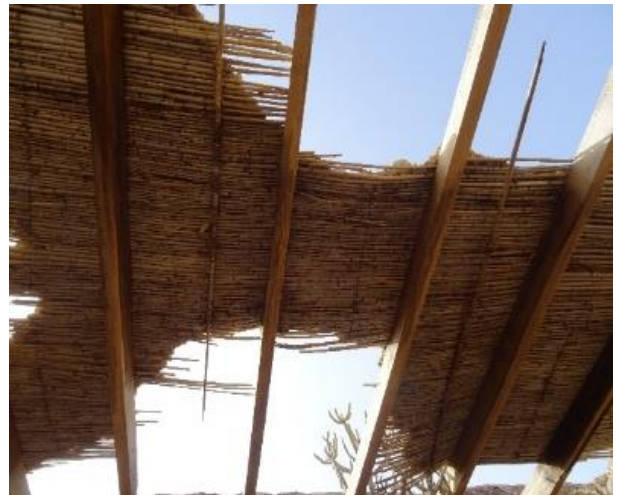
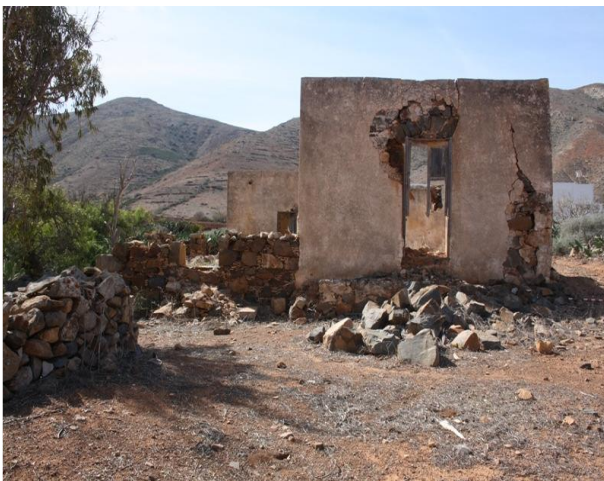
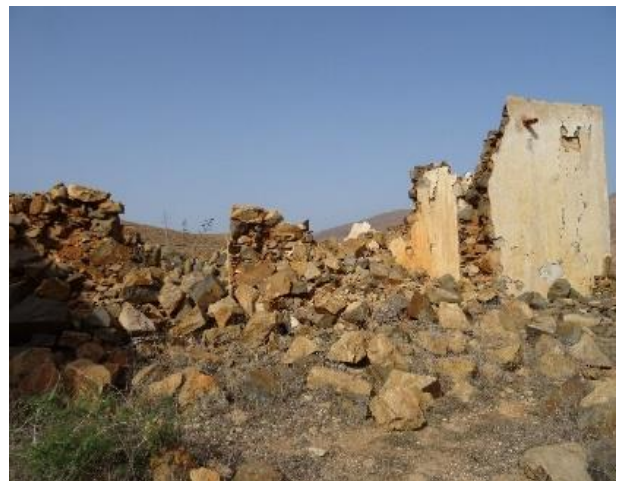
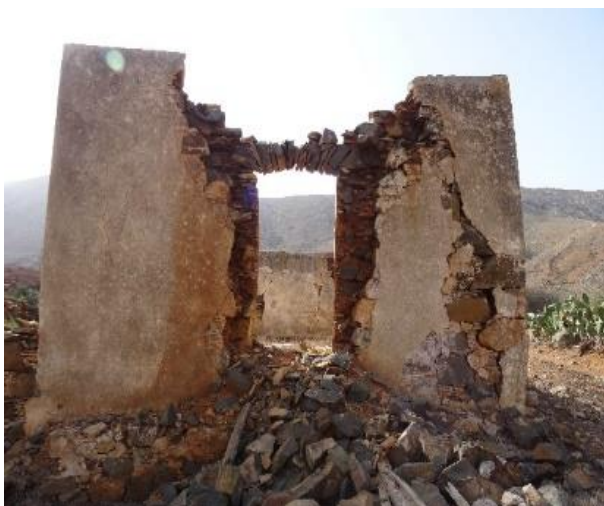
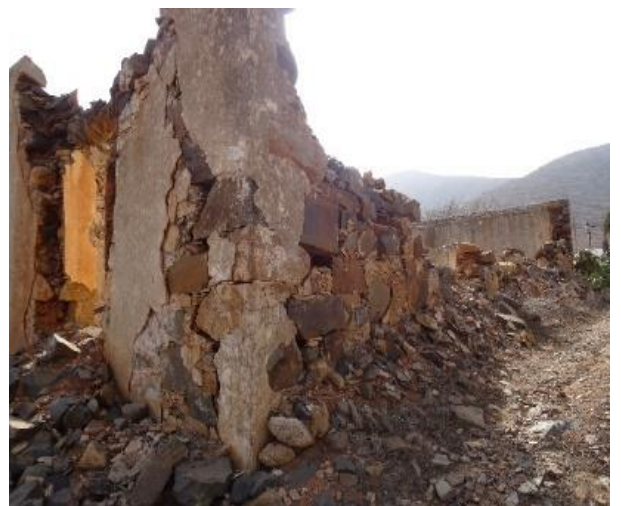
FICHA: BET-041

El estado de deterioro avanzado ha dado lugar a una modificación sustancial de la conservación de la morfología original del inmueble, debido a la desaparición de las cubiertas, como elemento relevante en esta arquitectura y al desmoronamiento de la mayoría de sus muros, lo que implica la pérdida de sus composiciones originales de la mayoría de sus fachadas.

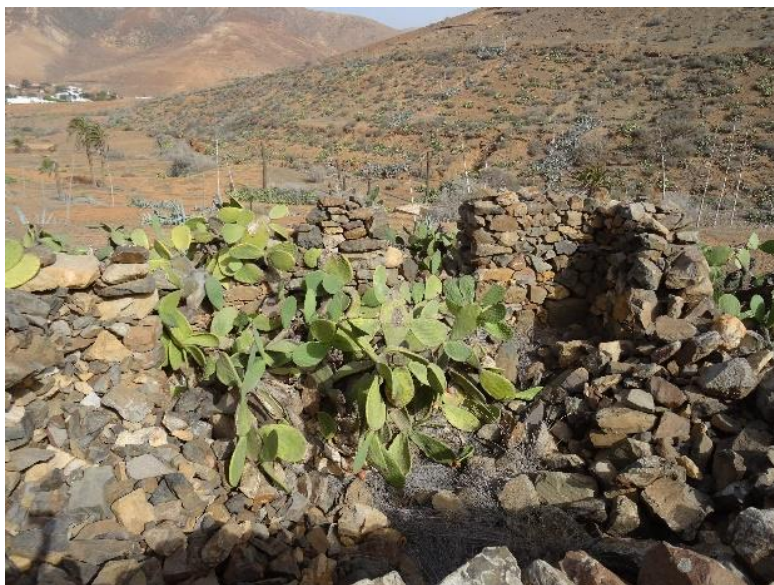
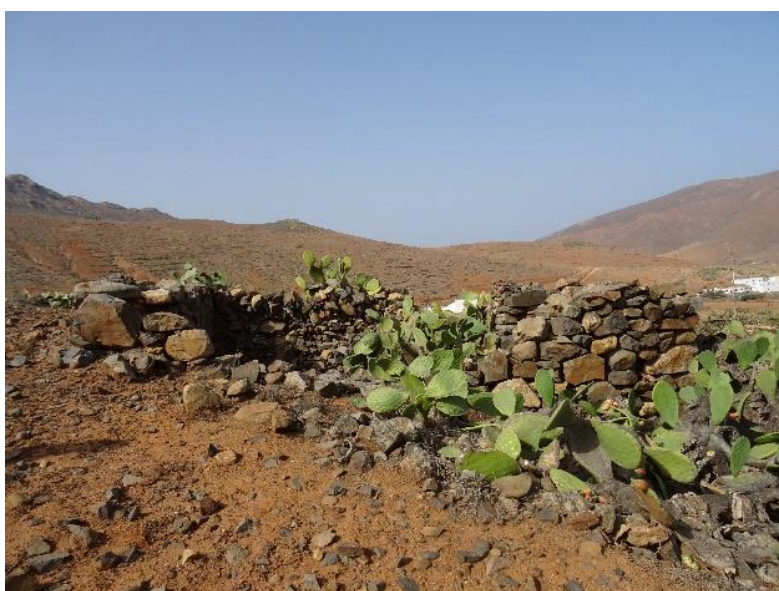
FICHA: BET-043

El estado de deterioro avanzado ha dado lugar a una modificación sustancial de la conservación de la morfología original del inmueble, debido a la desaparición de las cubiertas, como elemento relevante en esta arquitectura y al desmoronamiento de buena parte de sus muros.

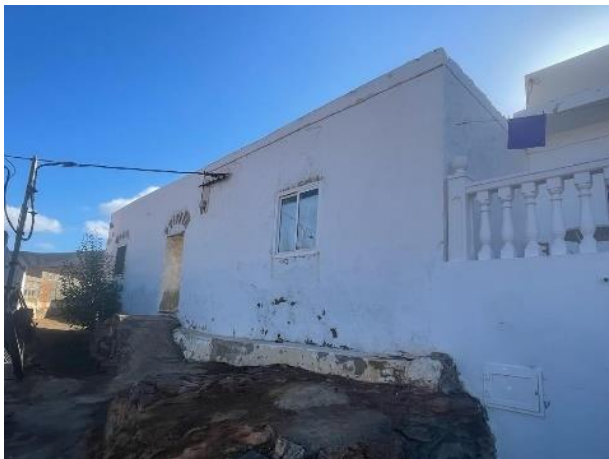
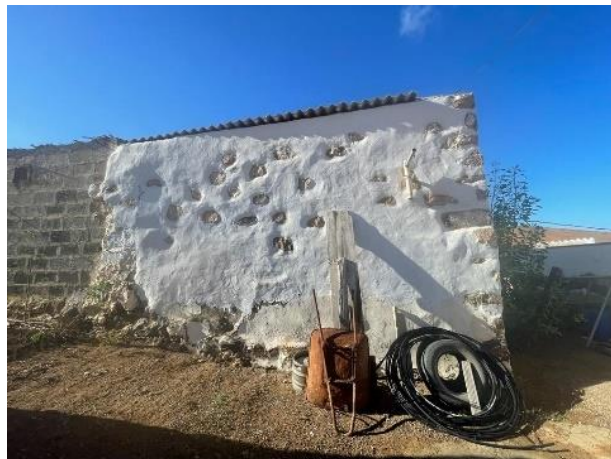
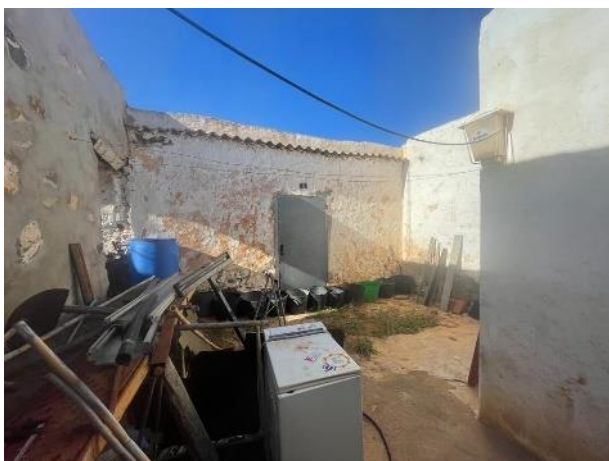
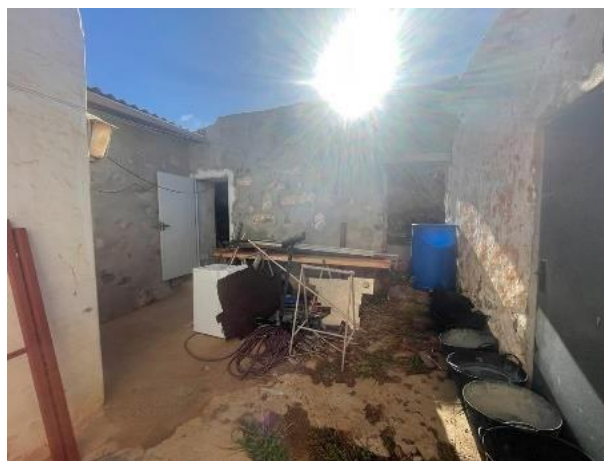
FICHA: BET-048

El estado de deterioro avanzado ha dado lugar a una modificación sustancial de la conservación de la morfología original del inmueble, debido a la desaparición de toda su cubierta como elemento relevante en esta arquitectura y al desmoronamiento de parte de sus muros. Además, se ha sustituido un muro original por uno de bloques de hormigón vibrado, material y sistema constructivo ajeno al lenguaje. Como forma de evitar intervenciones inadecuadas con el vuelo de la imaginación, una posible intervención de reversibilidad fehaciente y con la debida rigurosidad en cuanto a su imagen original no es viable, ya que no existe documentación que acredite el tipo de cubierta que existía, los elementos estructurales que la definían y las formas de los mismos, su sistema de apoyo o su inclinación o inclinaciones. De la misma manera se han perdido las composiciones originales de sus fachadas. Los elementos estructurales que quedan de la cubierta no es información suficiente. Se debe tener en cuenta que en las intervenciones de rehabilitación, restauración y reconstrucción se deben respetar las características tipológicas, restituir a sus condiciones originales y respetar la autenticidad con materiales y técnicas constructivas, respectivamente.

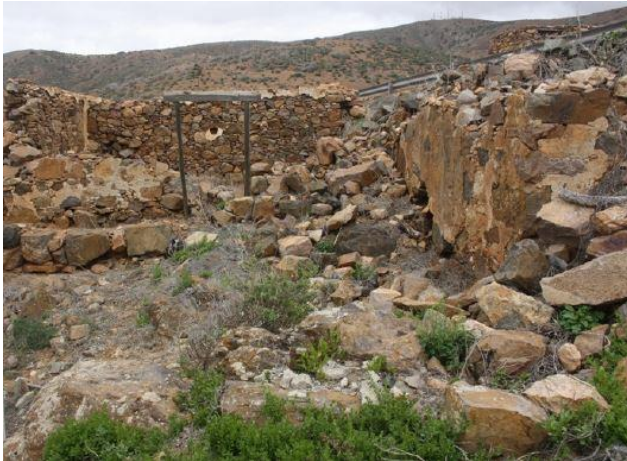
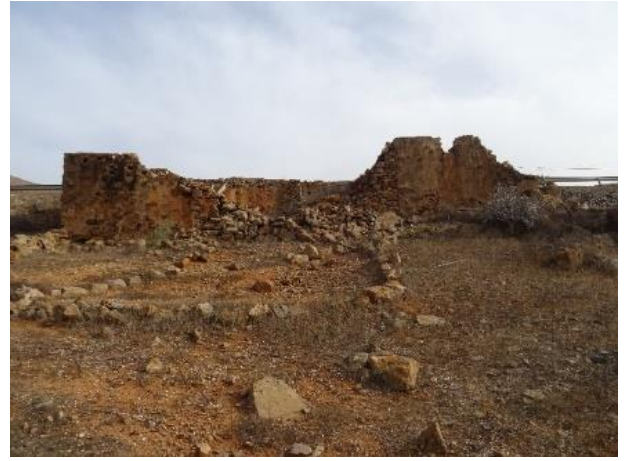
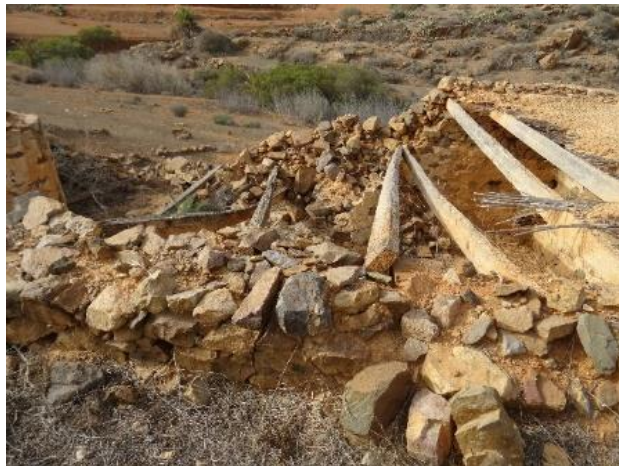
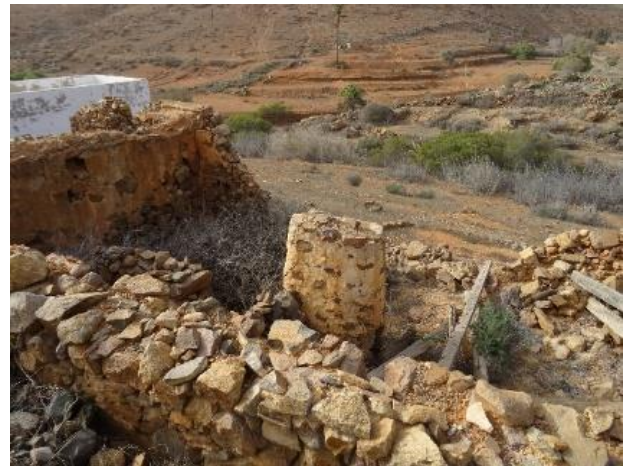
FICHA: BET-054

El estado de deterioro avanzado del resto de la edificación ha dado lugar a una modificación sustancial de la conservación de la morfología de lo que queda del inmueble, debido a la desaparición y al desmoronamiento de una gran parte de sus muros y la presencia de solo

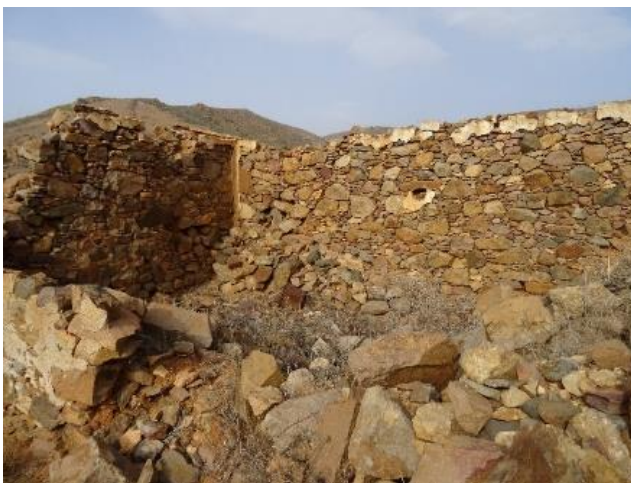
“Inicialmente, antes de que la carretera destruyera una estancia y la cocina, esta casa presentaba una tip...” (sic).

Esta información indica que la edificación original ha sido cercenada, lo cual ha roto la lógica del proyecto original.

un tramo de cubierta en una de sus estancias, la cual se encuentra muy alterada.

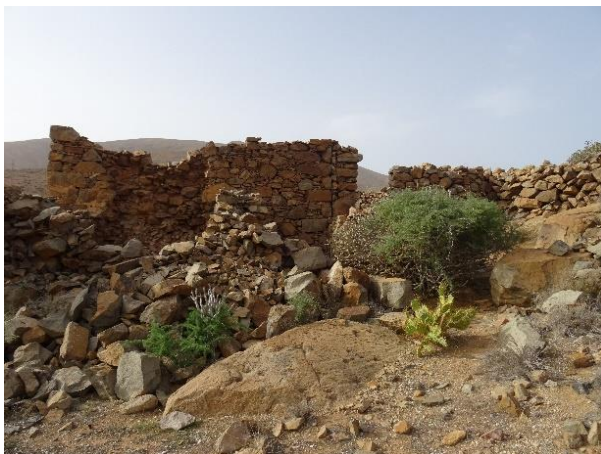
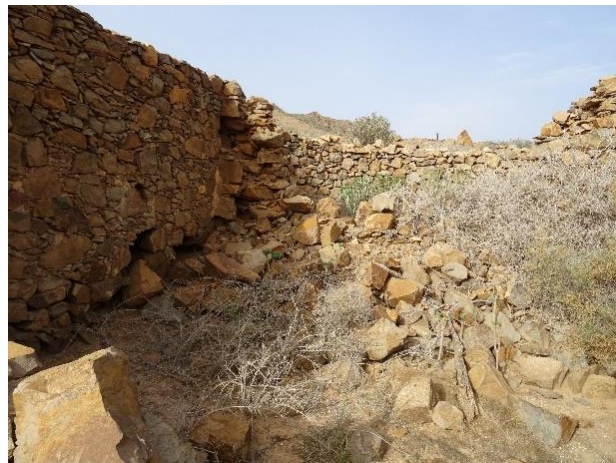
FICHA: BET-056

El estado de deterioro avanzado ha dado lugar a una modificación sustancial de la conservación de la morfología original del inmueble, debido a la desaparición de la cubierta como elemento relevante en esta arquitectura y al desmoronamiento de sus muros.

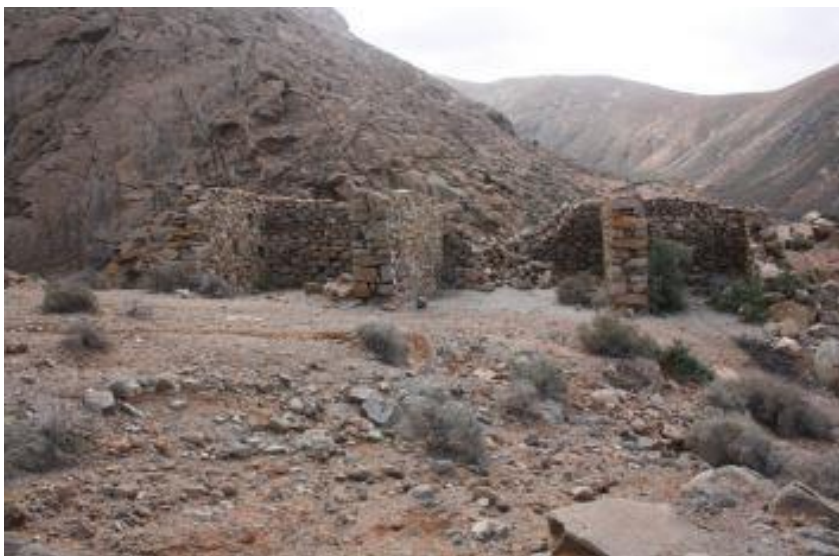
FICHA: BET-061

El estado de deterioro avanzado ha dado lugar a una modificación sustancial de la conservación de la morfología original del inmueble, debido a la desaparición de las cubiertas como elementos relevantes en esta arquitectura y al desmoronamiento de sus muros, lo que implica la pérdida de sus composiciones originales.

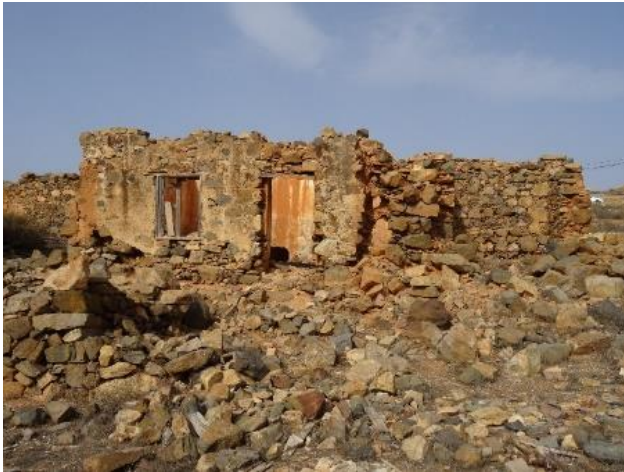
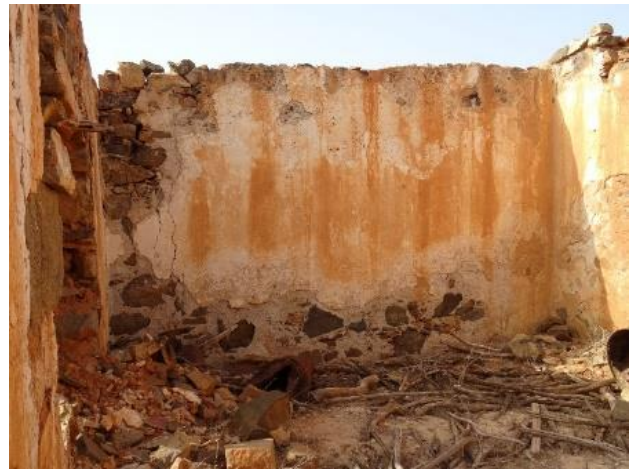
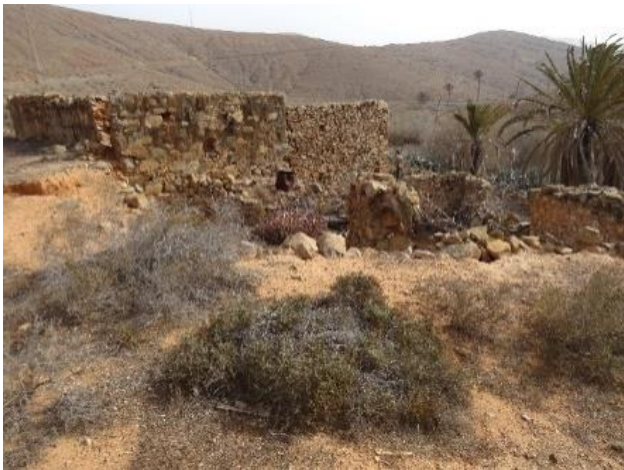
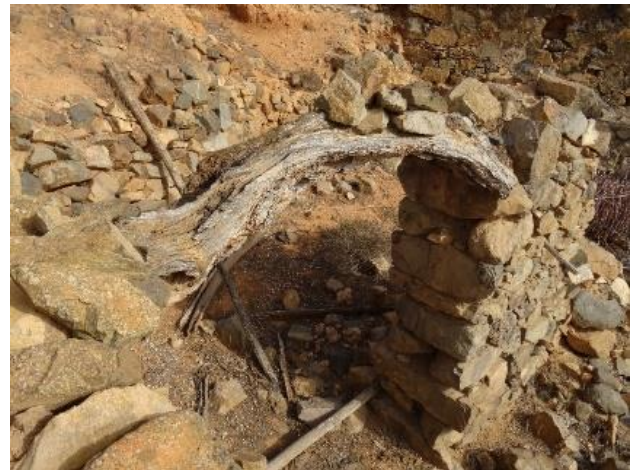
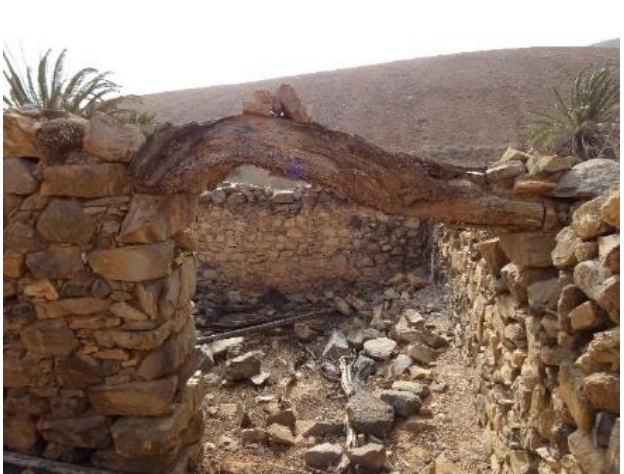
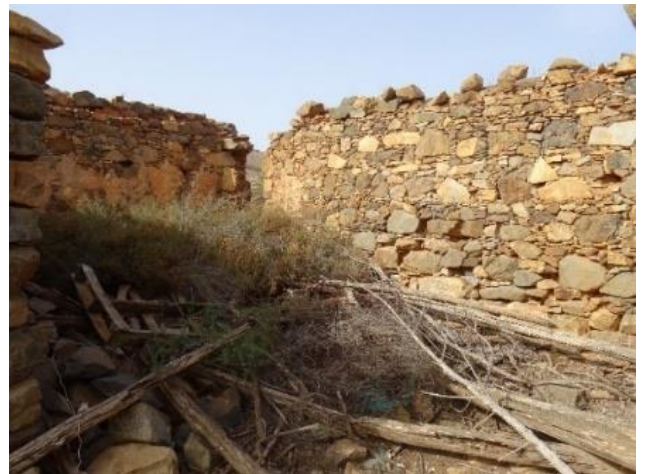
FICHA: BET-063

El estado de deterioro avanzado ha dado lugar a una modificación sustancial de la conservación de la morfología original del inmueble, debido a la desaparición de todas sus cubiertas como elementos relevantes en esta arquitectura y al desmoronamiento de muchos de sus muros. Es difícil percibir en la actualidad la descripción que se establece de tres estancias en la ficha del inventario, el inmueble está muy alterado. La primera fotografía nos da una idea del derrumbamiento generalizado.

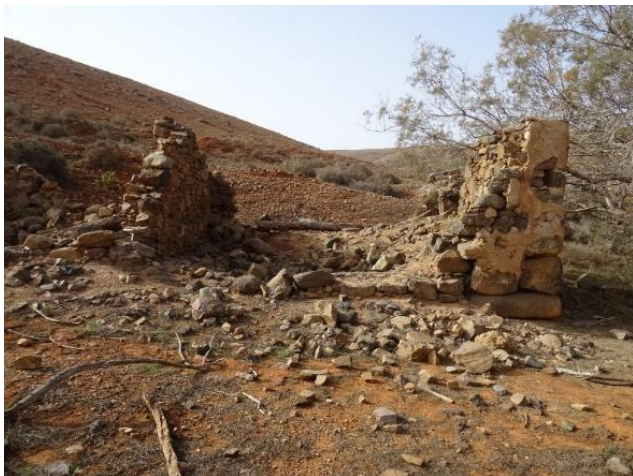
FICHA: BET-064

El estado de deterioro avanzado ha dado lugar a una modificación sustancial de la conservación de la morfología original del inmueble, debido a la desaparición de toda su cubierta como elemento relevante en esta arquitectura y al desmoronamiento de sus muros.

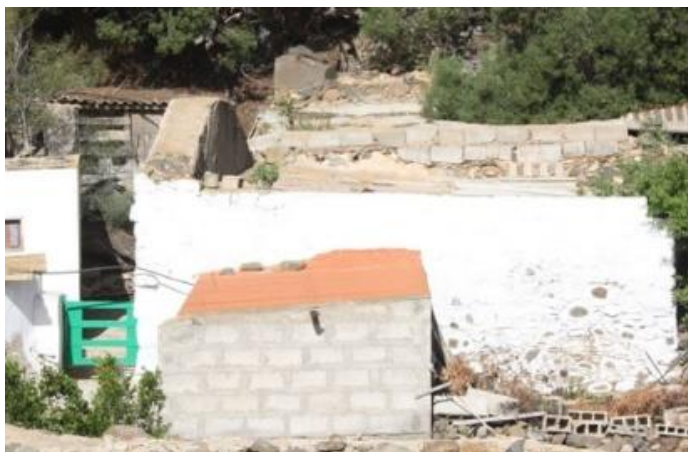
FICHA: BET-066

El inmueble presenta alteraciones como el aumento de la altura de sus muros con bloques de hormigón vibrado, material y técnica constructiva inadecuadas. Algunos de sus techos se encuentran cubiertos con planchas onduladas de fibrocemento. También hay presencia de añadidos con el porche del acceso o el cuarto realizado en bloque de hormigón vibrado adosado a una de sus paredes. Todas estas intervenciones han desvirtuado su fisonomía histórica, por lo que el inmueble carece de representatividad en cuanto a la arquitectura rural.
