CATÁLOGO DE BIENES PATRIMONIALES CULTURALES DEL MUNICIPIO DE BETANCURIA

TOMO I: MEMORIA

Ayuntamiento de
Betancuria

TOMO I : MEMORIA DEL CATÁLOGO DE PROTECCIÓN

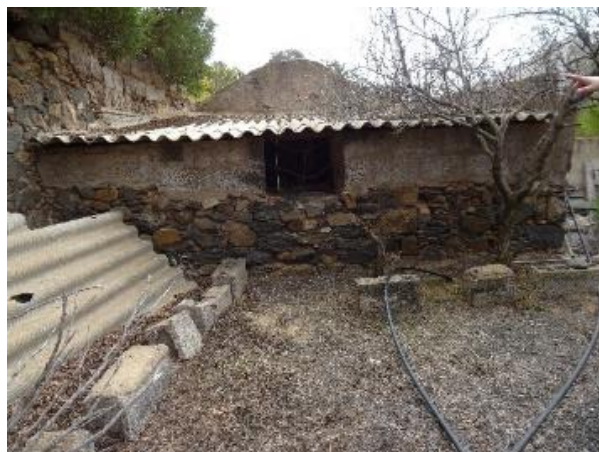
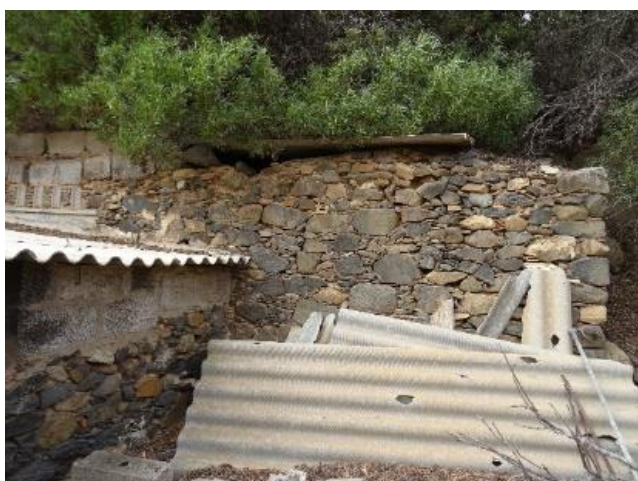
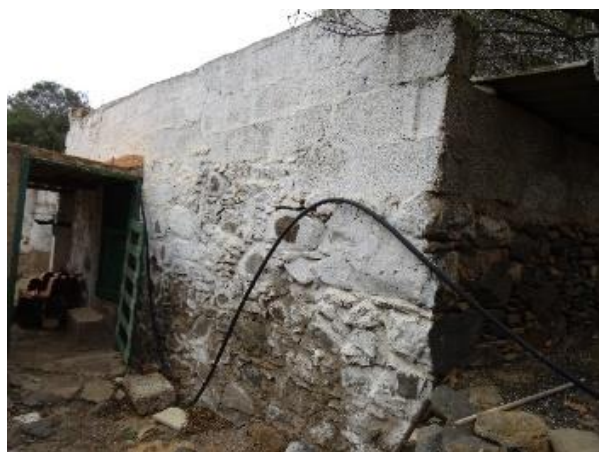
FICHA: BET-066

El inmueble presenta alteraciones como el aumento de la altura de sus muros con bloques de hormigón vibrado, material y técnica constructiva inadecuadas. Algunos de sus techos se encuentran cubiertos con planchas onduladas de fibrocemento. También hay presencia de añadidos con el porche del acceso o el cuarto realizado en bloque de hormigón vibrado adosado a una de sus paredes. Todas estas intervenciones han desvirtuado su fisonomía histórica, por lo que el inmueble carece de representatividad en cuanto a la arquitectura rural.

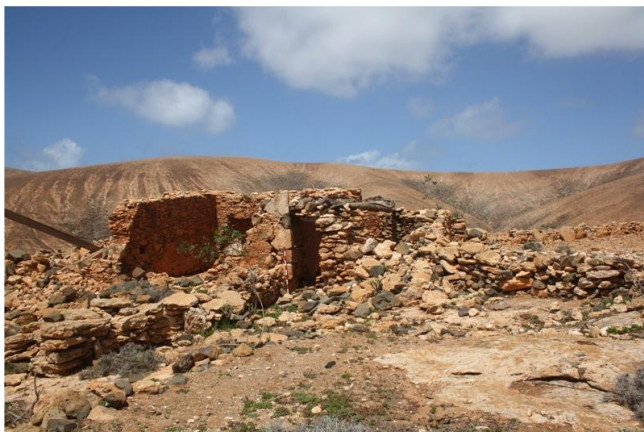
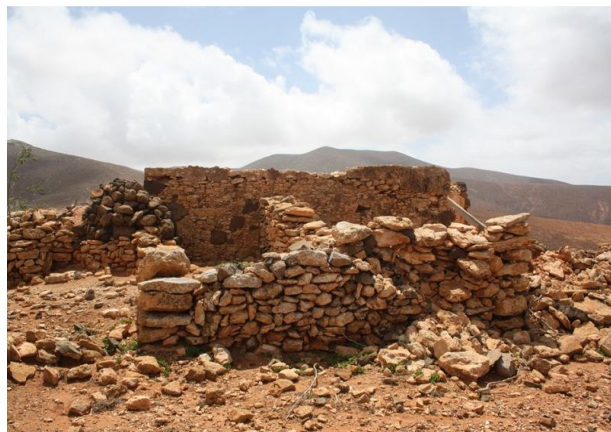
FICHA: BET-084

El estado de deterioro avanzado ha dado lugar a una modificación sustancial de la conservación de la morfología original del inmueble, debido a la desaparición de toda su cubierta como elemento relevante en esta arquitectura y al desmoronamiento de sus muros.

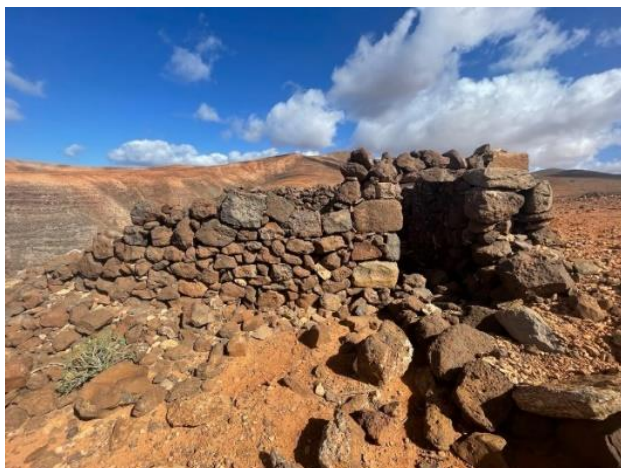
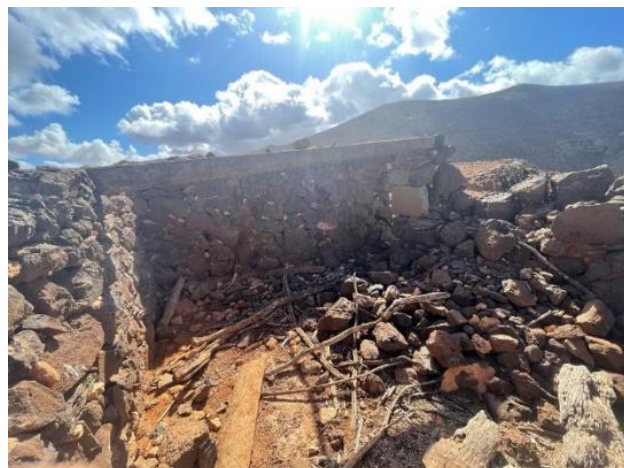
FICHA: BET-086

El estado de deterioro avanzado ha dado lugar a una modificación sustancial de la conservación de la morfología original del inmueble, debido a la desaparición de toda su cubierta como elemento relevante en esta arquitectura y al desmoronamiento de sus muros.

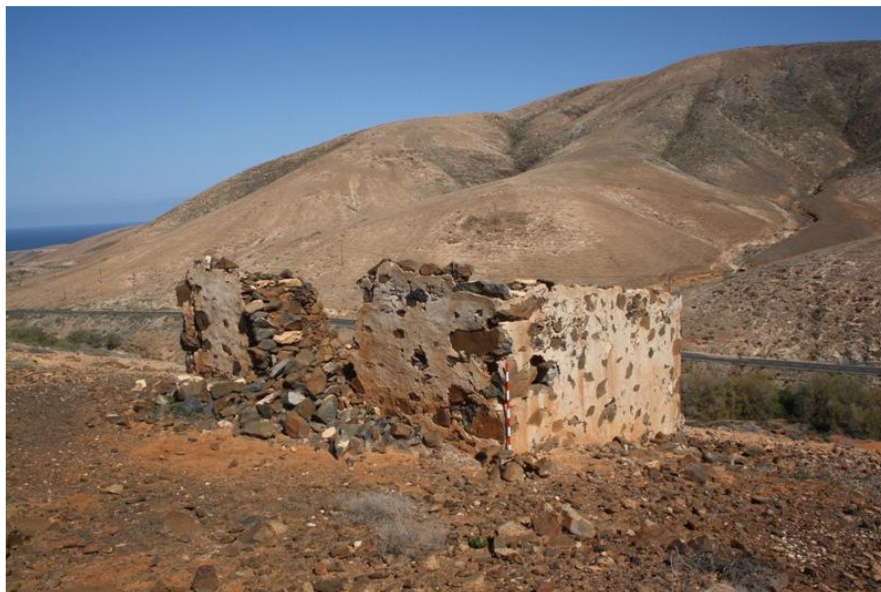
FICHA: BET-090

El estado de deterioro avanzado ha dado lugar a una modificación sustancial de la conservación de la morfología original del inmueble, debido a la desaparición de toda su cubierta como elemento relevante en esta arquitectura y al desmoronamiento de sus muros.

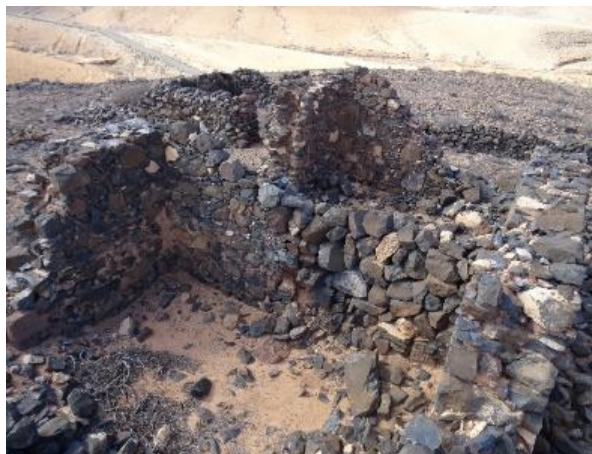
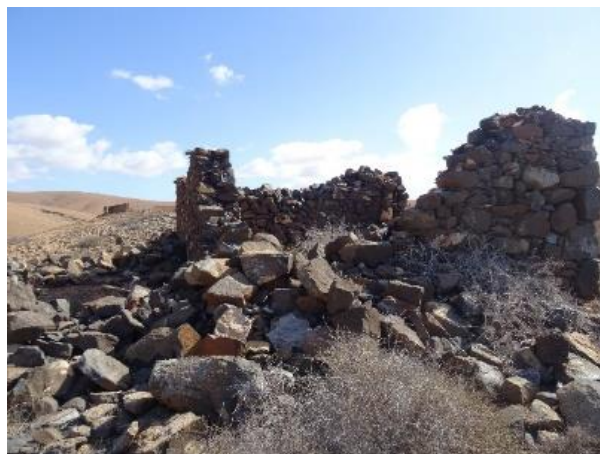
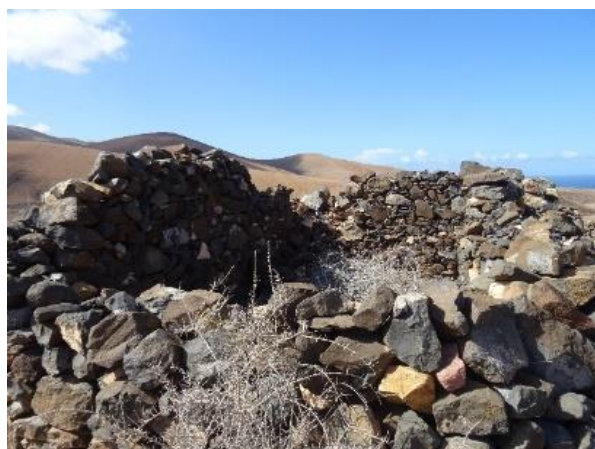
FICHA: BET-091

El estado de deterioro avanzado ha dado lugar a una modificación sustancial de la conservación de la morfología original del inmueble, debido a la desaparición de toda su cubierta como elemento relevante en esta arquitectura y al desmoronamiento de sus muros.

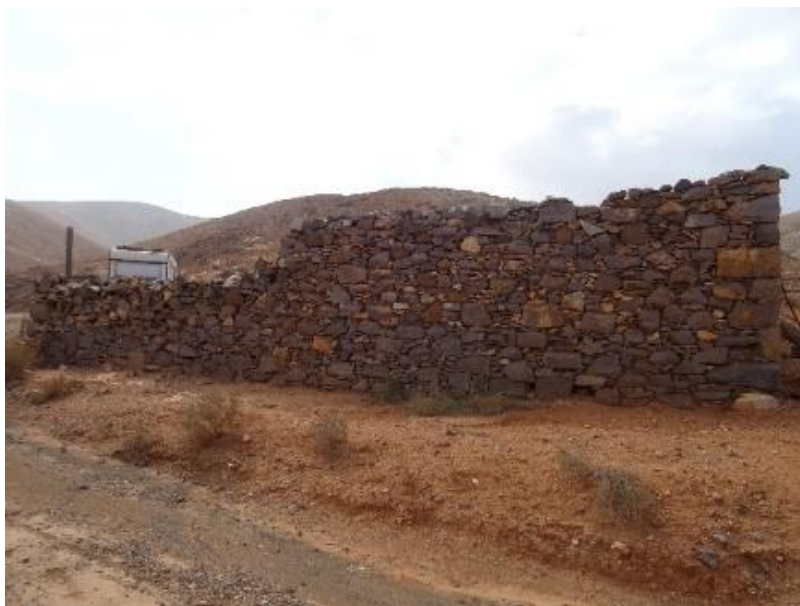
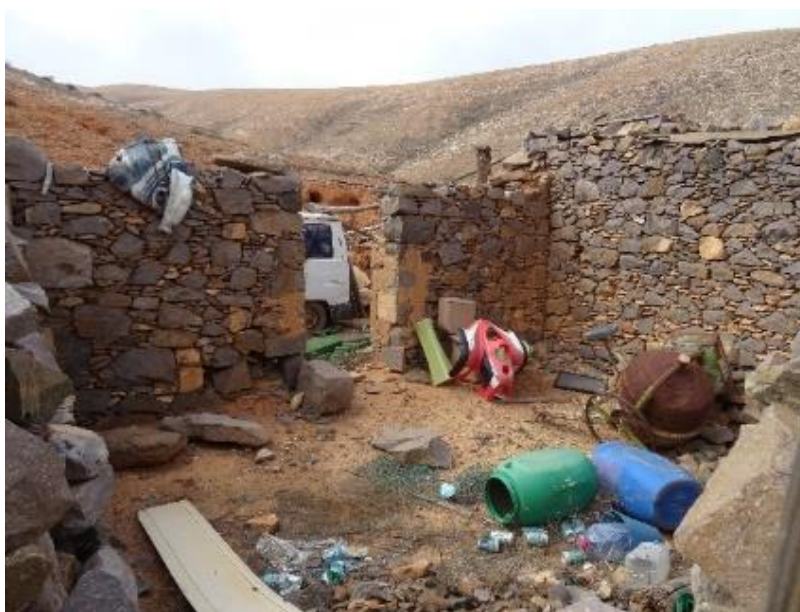
FICHA: BET-097

El estado de deterioro avanzado ha dado lugar a una modificación sustancial de la conservación de la morfología original del inmueble, debido a la desaparición de toda su cubierta como elemento relevante en esta arquitectura y al desmoronamiento de parte sus muros.

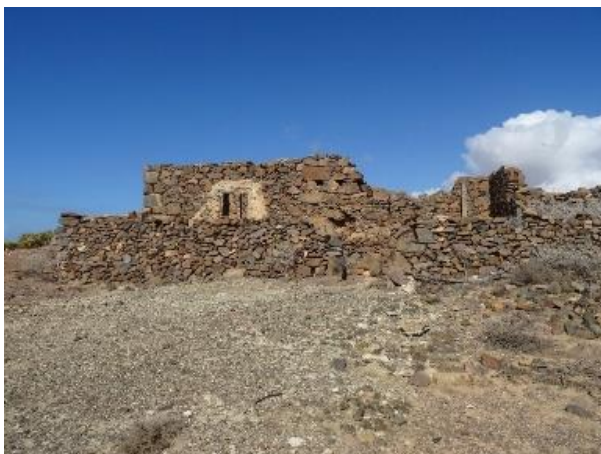
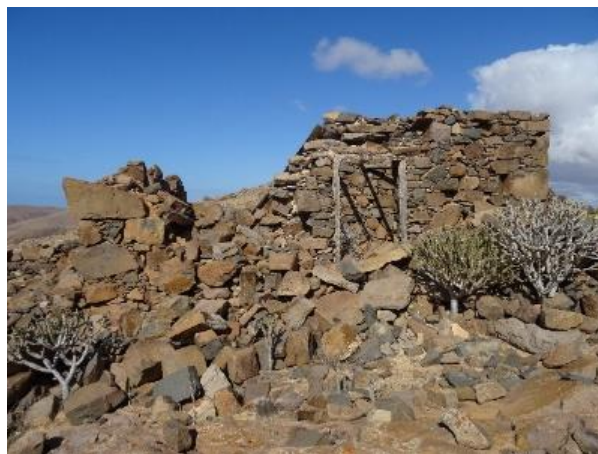
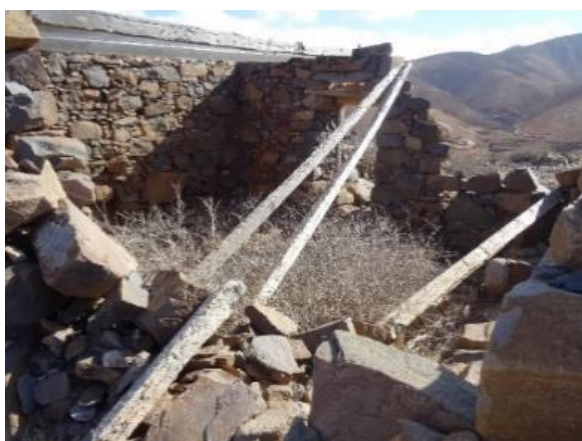
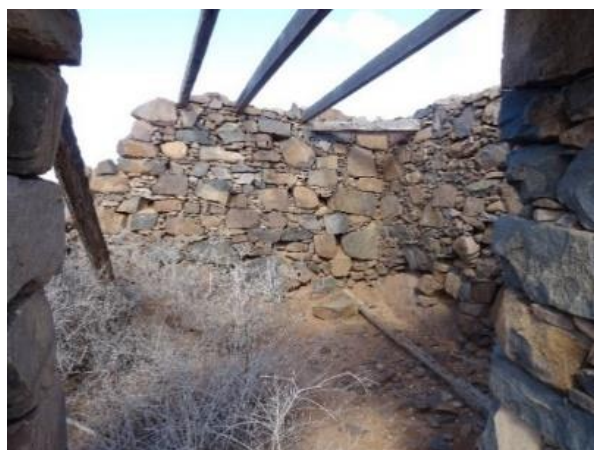
FICHA: BET-098

El estado de deterioro avanzado ha dado lugar a una modificación sustancial de la conservación de la morfología original del inmueble, debido a la desaparición de parte de su cubierta como elemento relevante en esta arquitectura y al desmoronamiento de sus muros, lo que implica a su vez una desvirtuación de la composición de sus fachadas.

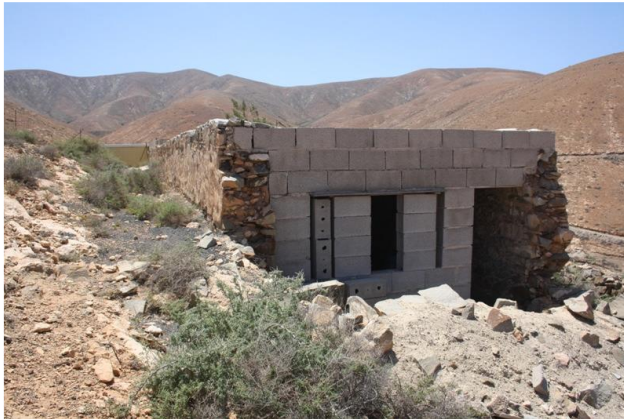
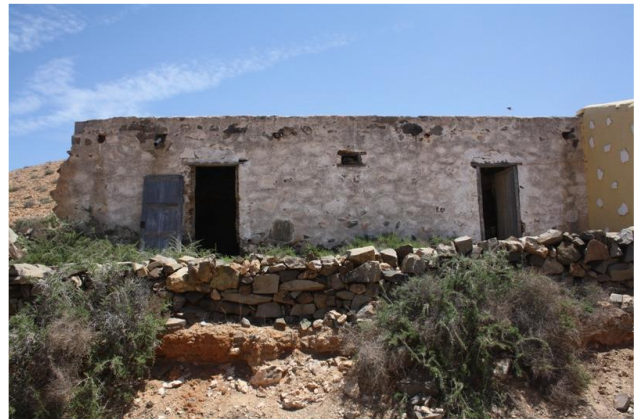
FICHA: BET-100

La edificación original se encuentra desvirtuada en toda su fachada lateral con un cerramiento de bloque de hormigón vibrado. Intervención que ha modificado la composición del muro original y la introducción de materiales ajenos a la arquitectura original. A la edificación original también se le ha adosado un nuevo volumen. La edificación original ha perdido interés representativo y valor patrimonial por estas actuaciones.

Por todo ello, el inmueble no se incluye en el catálogo debido a que ha perdido una parte sustancial del valor arquitectónico y patrimonial. No se estima que existan otros valores a proteger.

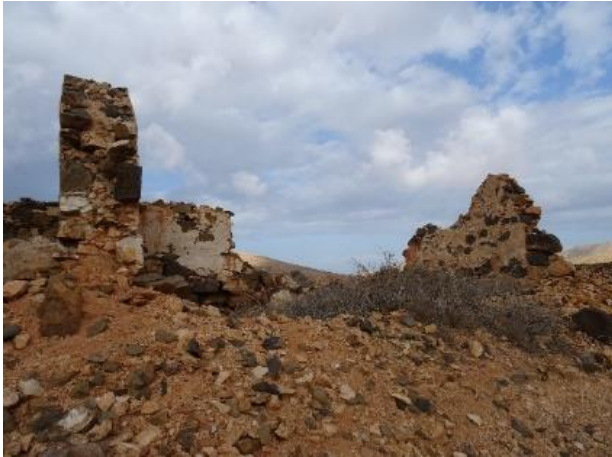
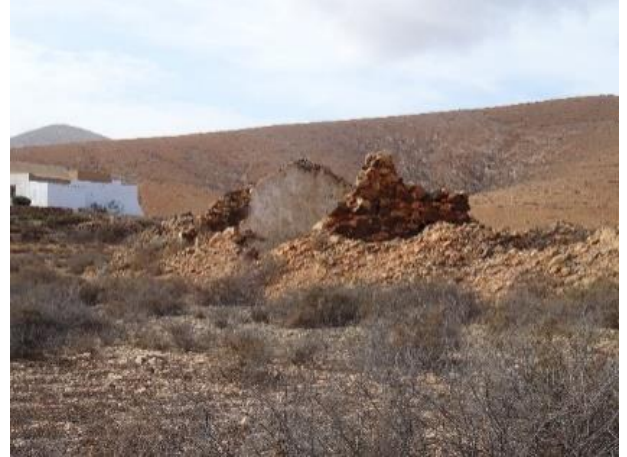
FICHA: BET-109

El estado de deterioro avanzado ha dado lugar a una modificación sustancial de la conservación de la morfología original del inmueble, debido a la desaparición de toda su cubierta como elemento relevante en esta arquitectura y al desmoronamiento de gran parte de sus muros.

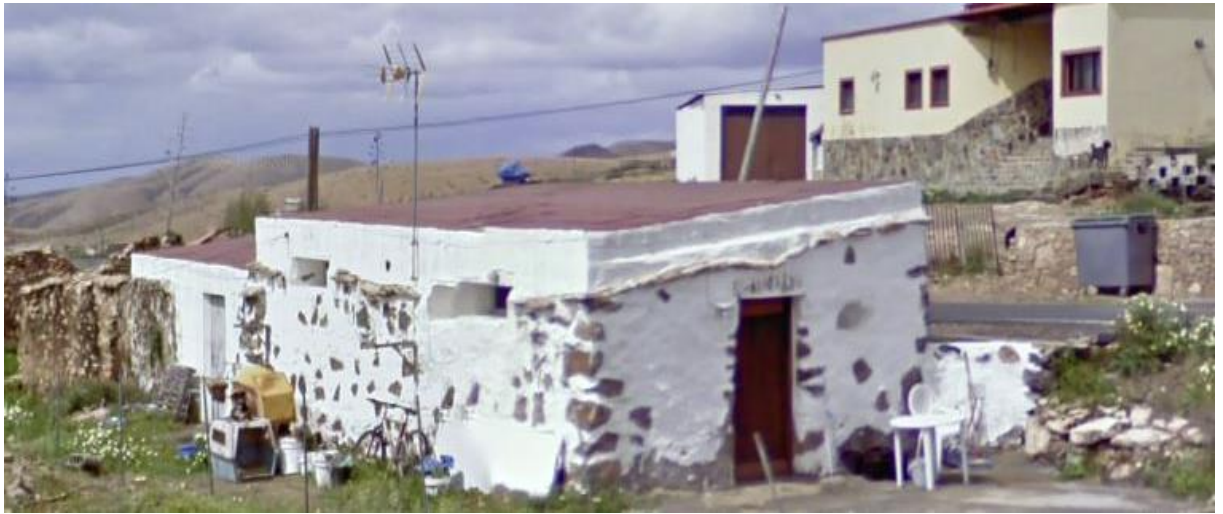
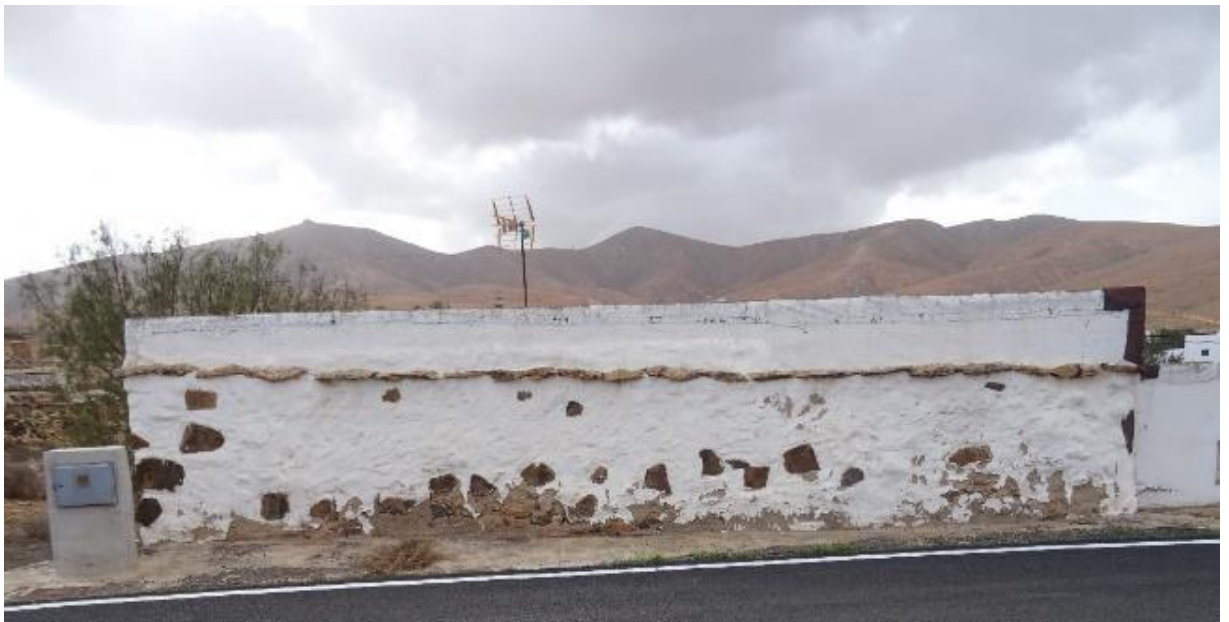
FICHA: BET-116

Se ha alterado la volumetría y alturas originales del inmueble, debido a que se ha suprimido la cubierta original realizándose una nueva más alta. Y como consecuencia se han alterado las fachadas originales, a lo que se suma la introducción de nuevos huecos. En resumen, la imagen original del inmueble se ha alterado sin posibilidad de su reversibilidad.

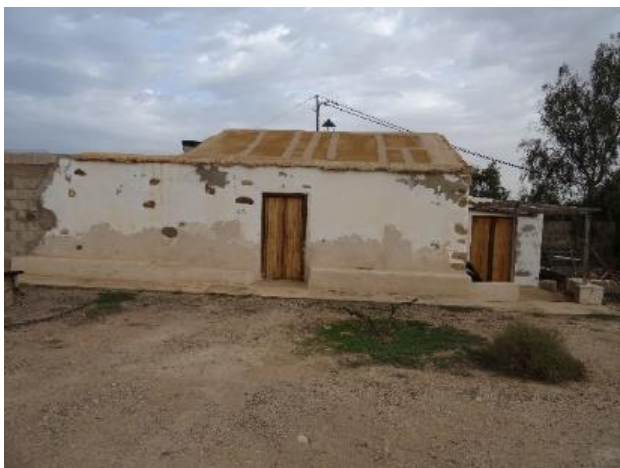
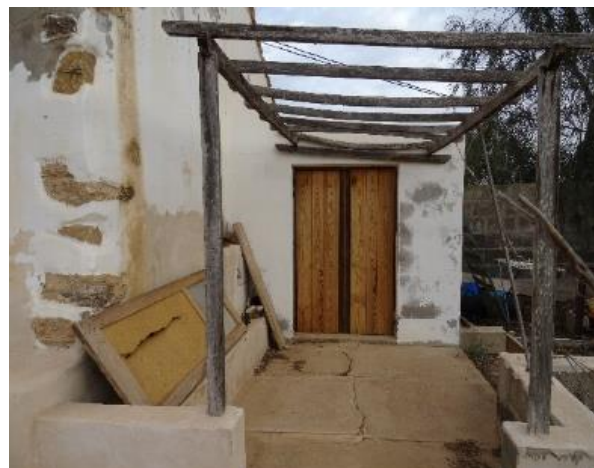
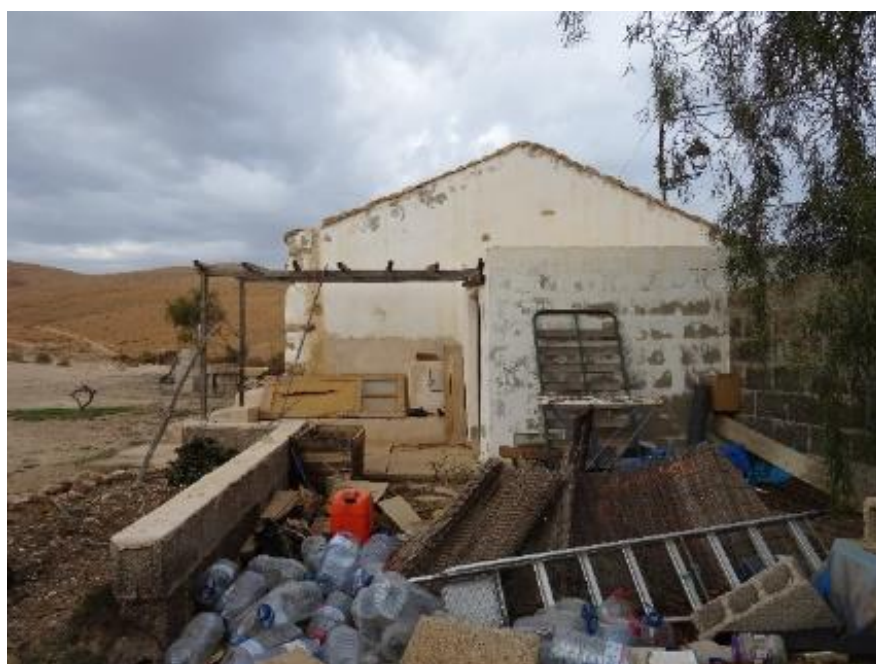
FICHA: BET-120

Debido a ello, el inmueble no se incluye en el catálogo debido a que ha perdido una parte sustancial del valor arquitectónico y patrimonial. No se estima que existan otros valores a proteger.

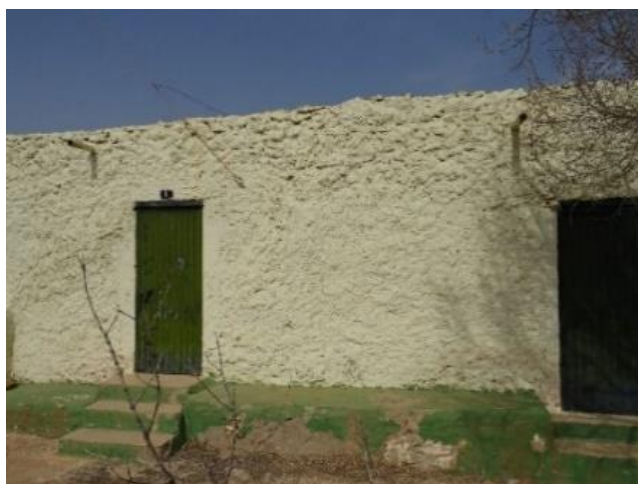
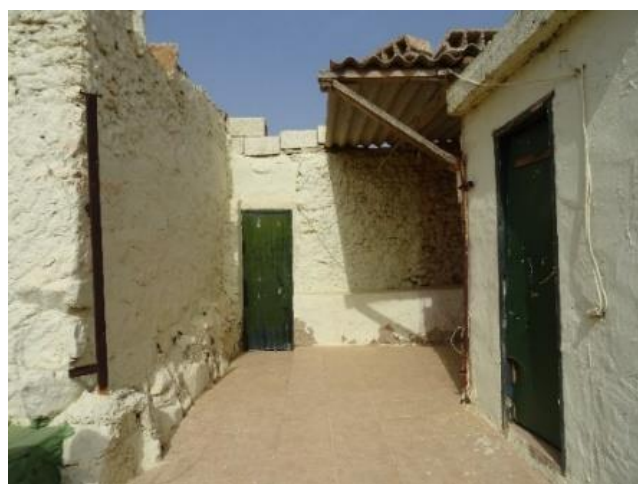
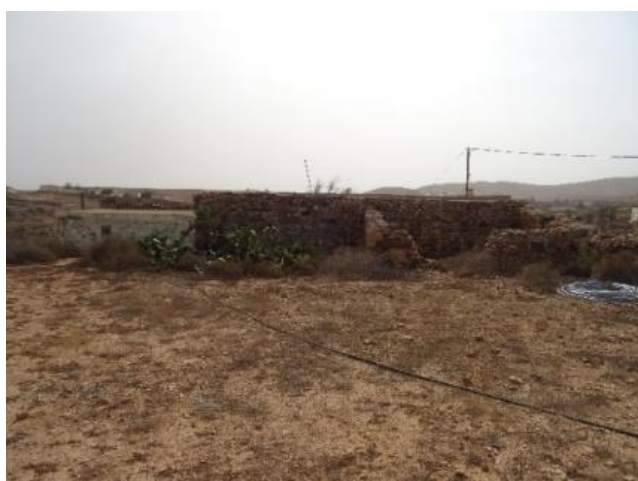
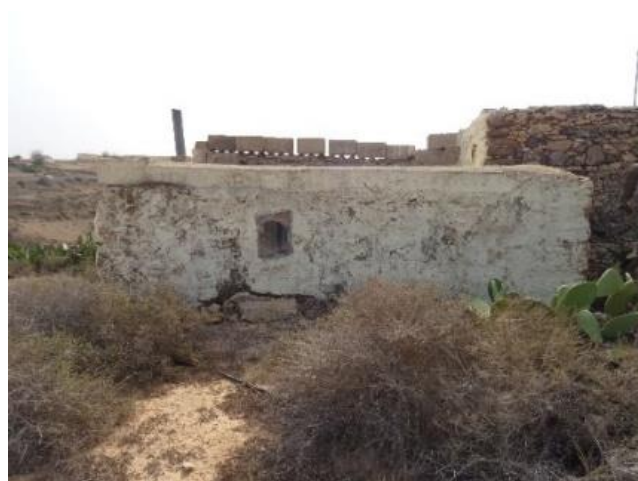
FICHA: BET-129

El inmueble presenta sus fachadas desvirtuadas por el revestido ajeno al lenguaje de la arquitectura rural. Presenta elementos añadidos como las carpinterías, cubiertas del patio o alero de hormigón, que alteran los valores del inmueble. Además de su descontextualización, carece de la suficiente representación de la arquitectura rural debido a la baja calidad proyectual que presenta. Hay otros inmuebles que representan con mayor fidelidad los valores de esta arquitectura.

Debido a ello, el inmueble no se incluye en el catálogo debido a que ha perdido una parte sustancial del valor arquitectónico y patrimonial. No se estima que existan otros valores a proteger.

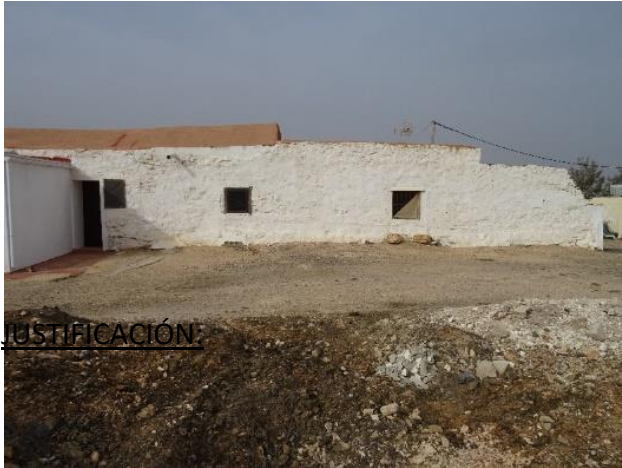
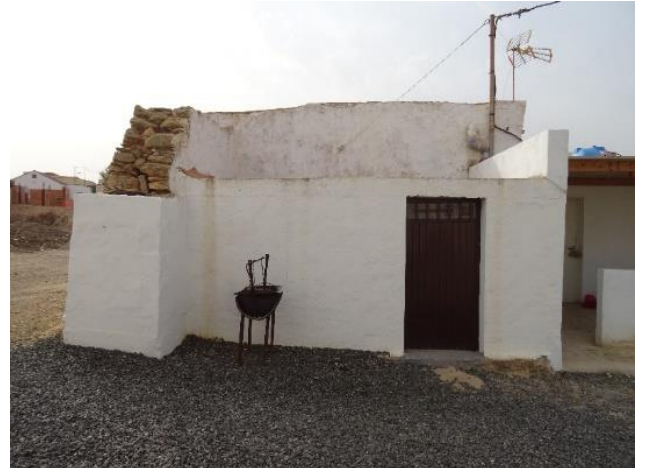
FICHA: BET-135

El inmueble tiene alteraciones de calado en su fachada con la introducción de nuevos huecos con dintel-cornisa que nada tiene que ver con el tipo de hueco ni con las composiciones de esta arquitectura rural, y un volumen añadido a si izquierda modificando la volumetría original. De igual manera en el lado derecho se le ha adosado un nuevo volumen alterando su fachada lateral. En resumen, el inmueble ha perdido los valores patrimoniales que tenía en origen. Hay otros inmuebles que representan con mayor fidelidad los valores de esta arquitectura.

Debido a ello, el inmueble no se incluye en el catálogo debido a que ha perdido una parte sustancial del valor arquitectónico y patrimonial. No se estima que existan otros valores a proteger.

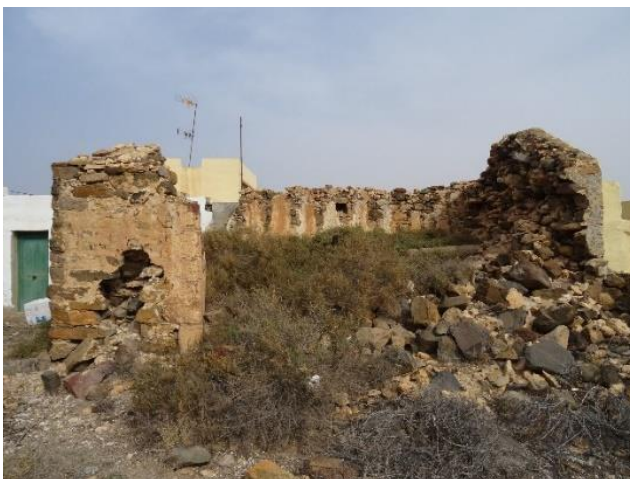
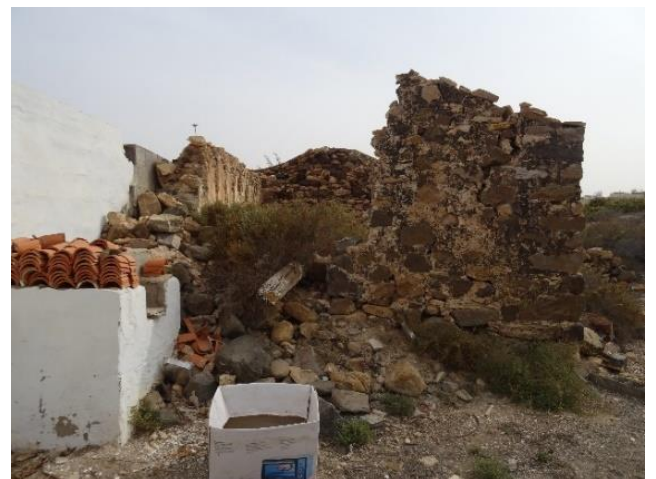
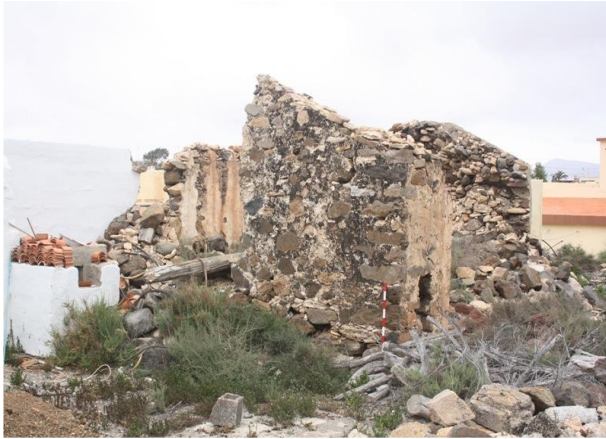
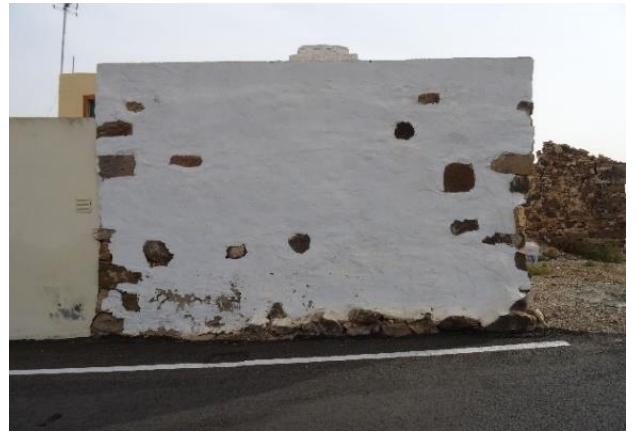
FICHA: BET-138

Debido a ello, el inmueble no se incluye en el catálogo debido a que ha perdido una parte sustancial del valor arquitectónico y patrimonial. No se estima que existan otros valores a proteger.

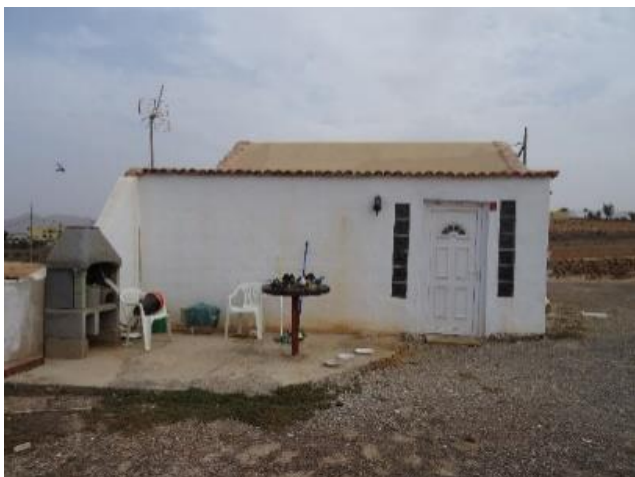
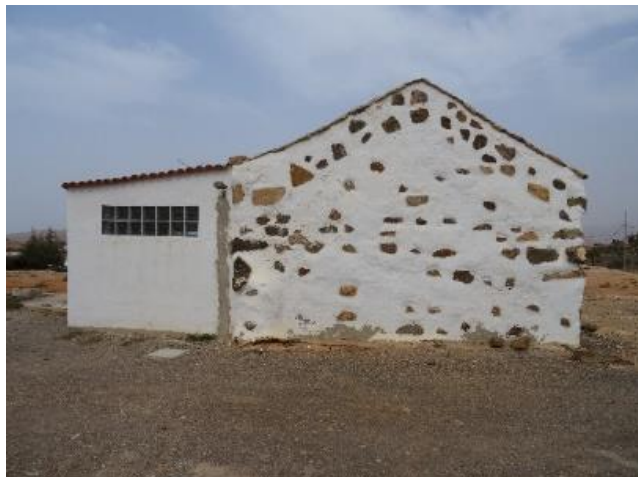
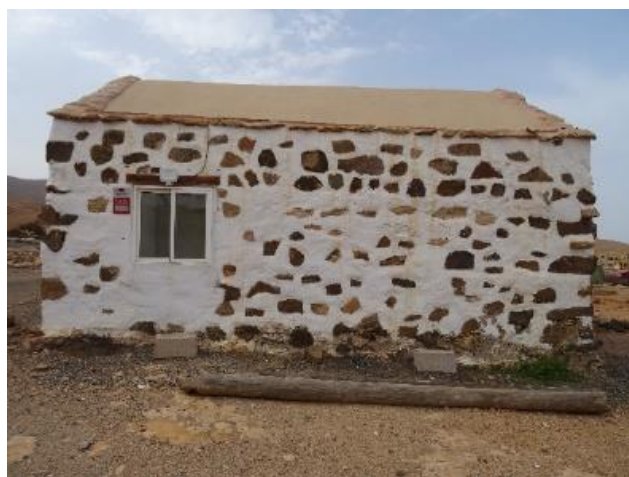
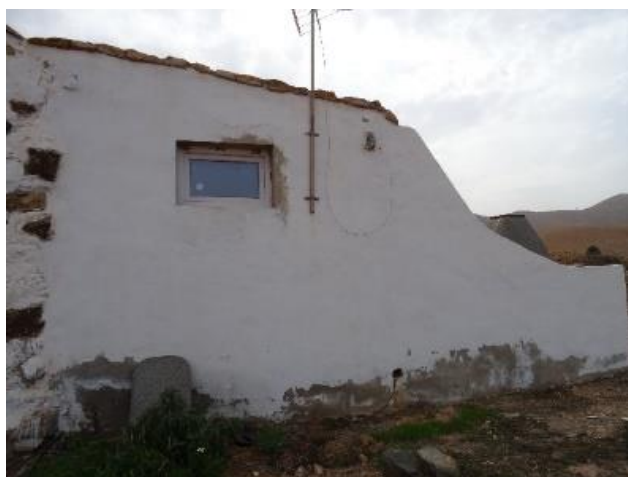
FICHA: BET-140

Al inmueble se le ha adosado un volumen sin relación ni integración con la edificación original, utilizando formas y materiales ajenos al lenguaje. El resultado es una alteración morfológica en fachadas y volumetría de la crujía original. Esta intervención ha dado lugar a la pérdida de valor patrimonial y arquitectónico, por tanto, de representatividad en cuanto ejemplo a transmitir de la arquitectura rural tradicional canaria.

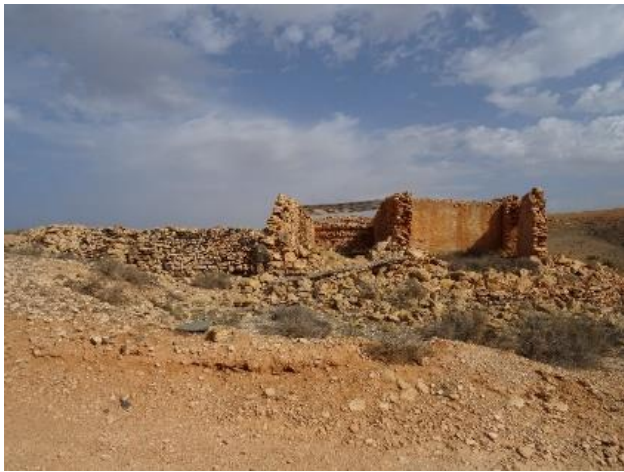
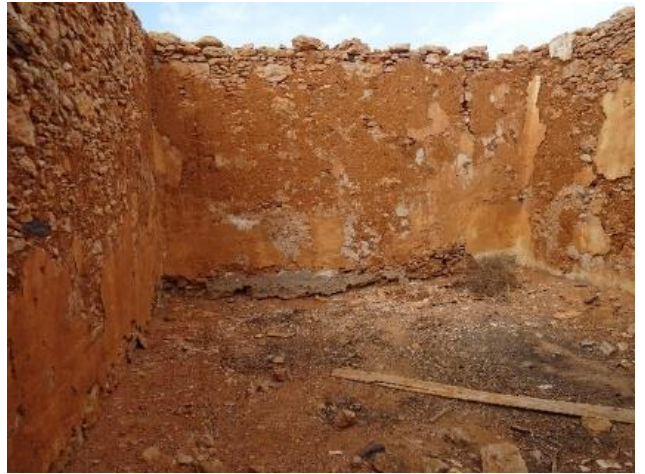
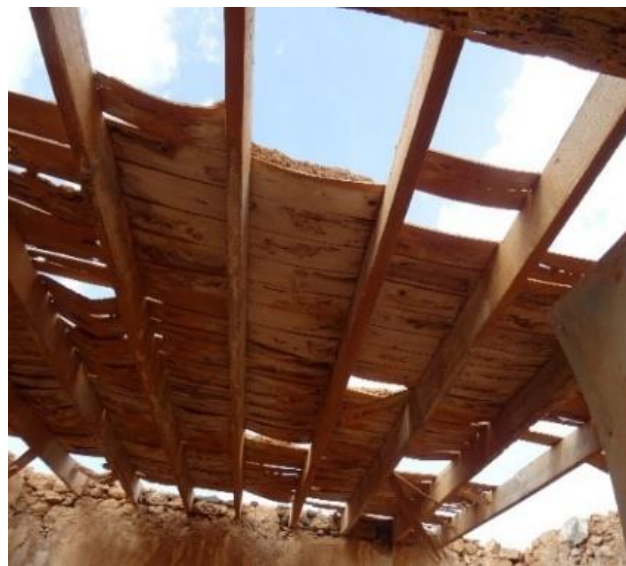
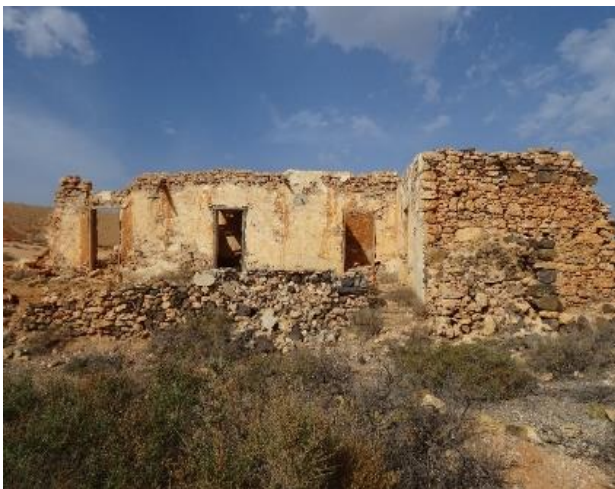
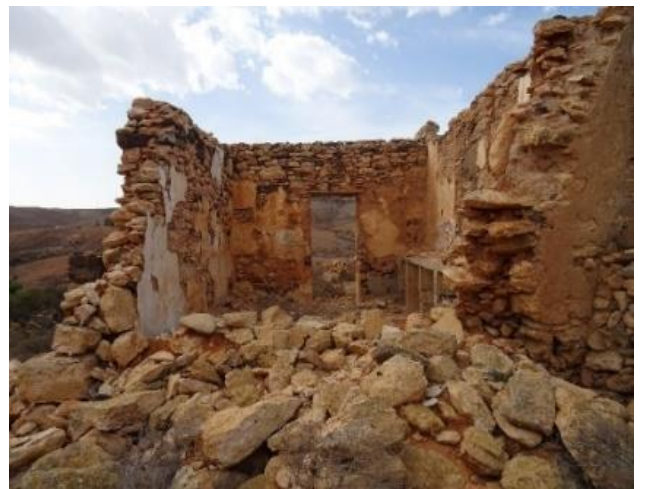
FICHA: BET-143

El estado de deterioro avanzado ha dado lugar a una modificación sustancial de la conservación de la morfología original del inmueble, debido a la desaparición de toda su cubierta como elemento relevante en esta arquitectura y al desmoronamiento de gran parte de sus muros.

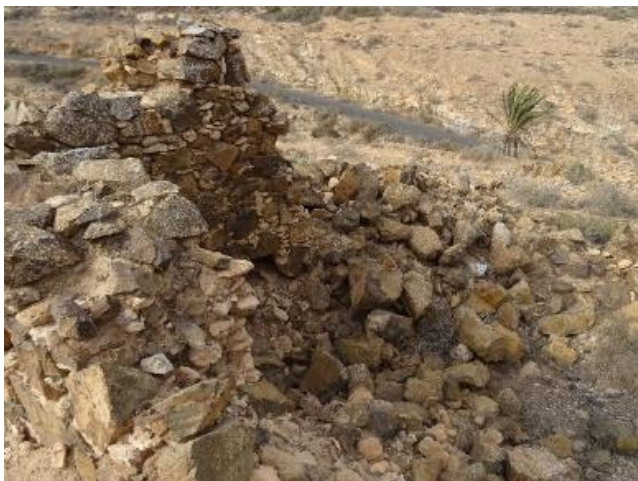
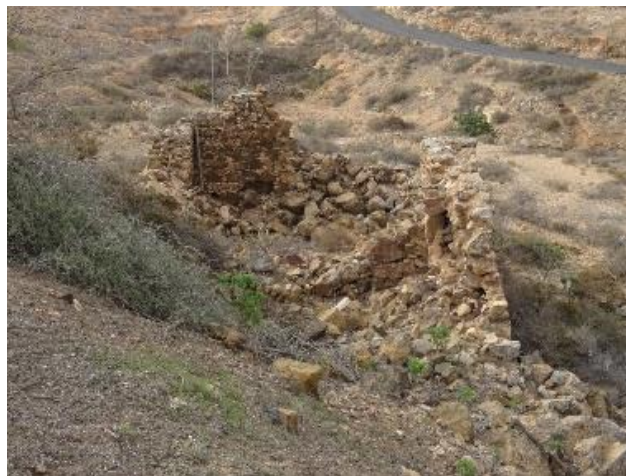
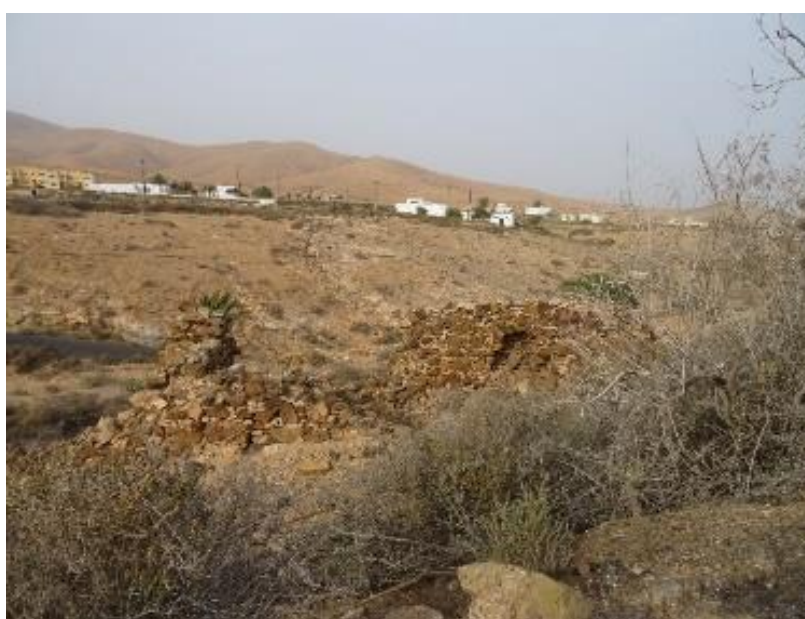
FICHA: BET-144

El estado de deterioro avanzado ha dado lugar a una modificación sustancial de la conservación de la morfología original del inmueble, debido a la desaparición de toda su cubierta como elemento relevante en esta arquitectura y al desmoronamiento de gran parte de sus muros.

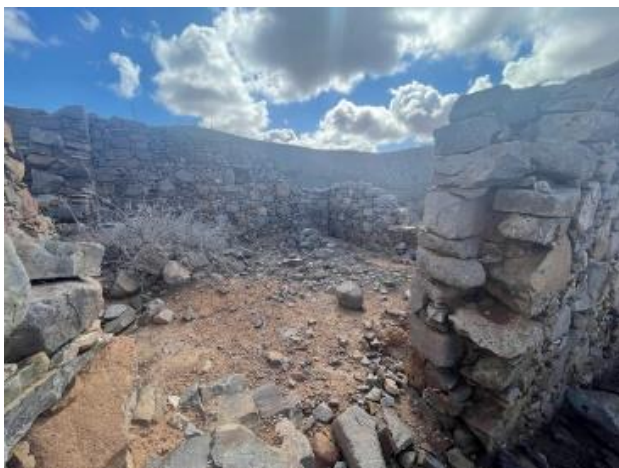
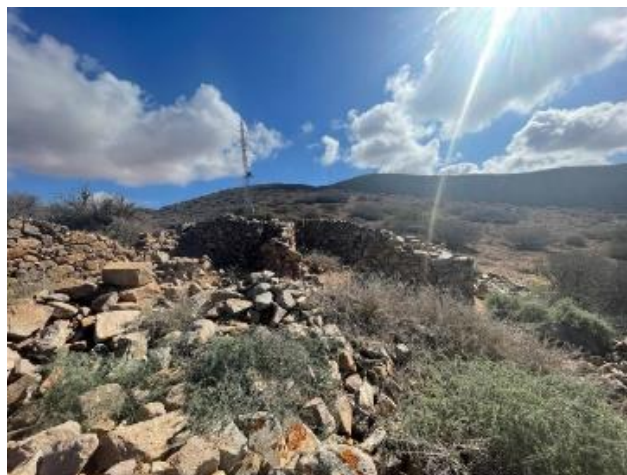
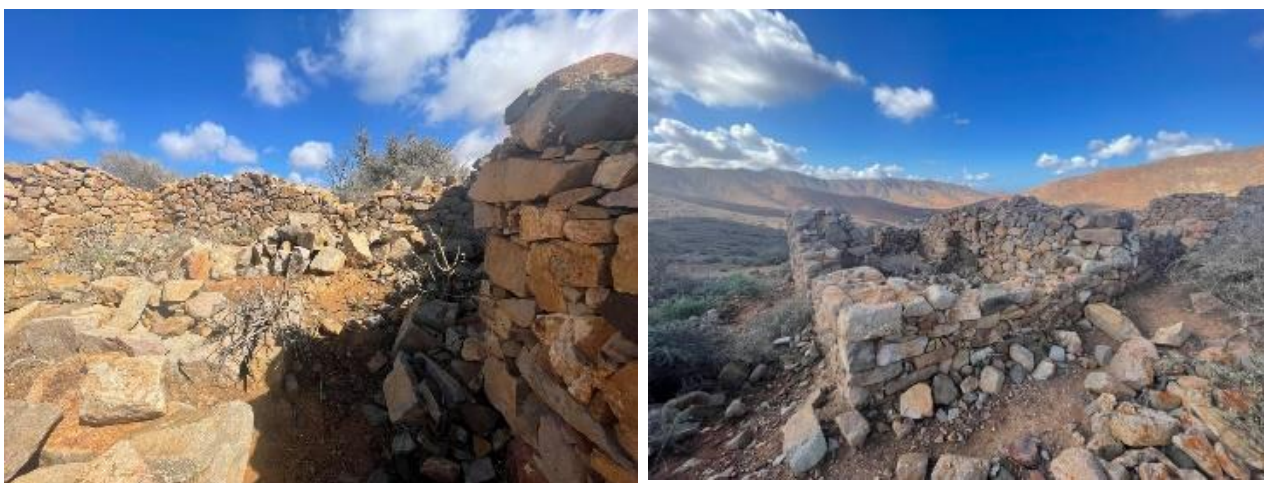
FICHA: BET-145

El estado de deterioro avanzado ha dado lugar a una modificación sustancial de la conservación de la morfología original del inmueble, debido a la desaparición de toda su cubierta como elemento relevante en esta arquitectura y al desmoronamiento de gran parte de sus muros.

Como forma de evitar intervenciones inadecuadas con el vuelo de la imaginación, una posible intervención de reversibilidad fehaciente y con la debida rigurosidad en cuanto a su imagen original no es viable, ya que no existe documentación que acredite el tipo de cubierta que existía, los elementos estructurales que la definían y las formas de los mismos, su sistema de apoyo o su inclinación o inclinaciones. De la misma manera se han perdido las composiciones originales de sus fachadas.

Se debe tener en cuenta que en las intervenciones de rehabilitación, restauración y reconstrucción se deben respetar las características tipológicas, restituir a sus condiciones originales y respetar la autenticidad con materiales y técnicas constructivas, respectivamente.
